31.08.2015

as\_3089\_2015\_08\_31\_Kurzbericht

## 3089 Begehung Sporthallen der Stadt Monschau- Inaugenscheinnahme der Abhangdecken Kurzbericht zur Begehung

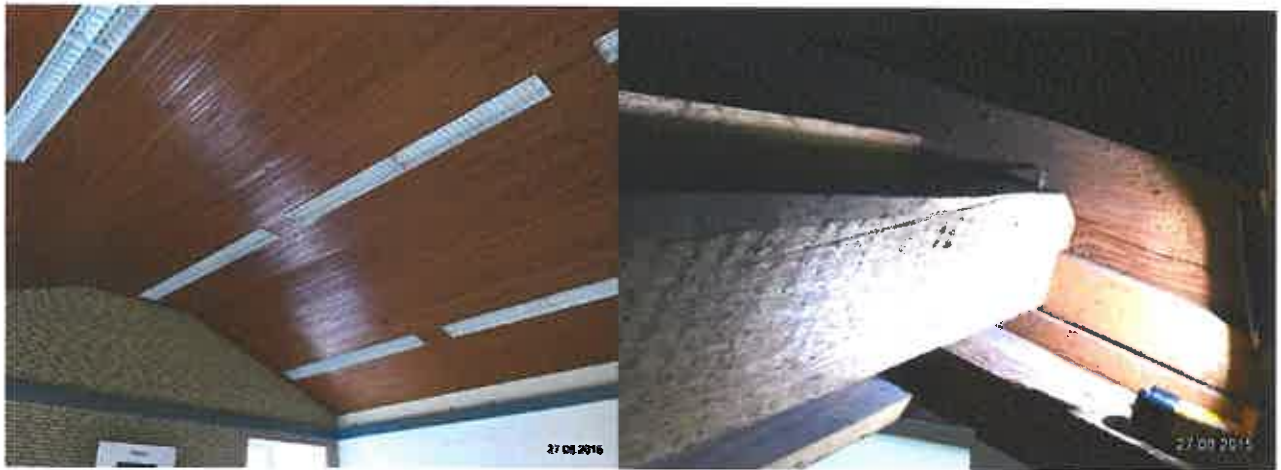
Die Decke der Sporthalle der Grundschule Imgenbroich besteht aus einer Holzdecke (Profilbretter), die unsichtbar an der Traglattung befestigt sind. Die Traglattung ist mit geraden Nägeln mit der zimmermannsmäßigen Unterkonstruktion verbunden.

Die Befestigung der Profilbretter als auch der Traglattung lässt sich aus statischer Sicht nicht bewerten.

Zum untersuchten Zeitpunkt kann eine ausreichende Standsicherheit der Unterdecke bescheinigt werden, allerdings sind Nacharbeiten innerhalb von 2 Wochen erforderlich.

Es sind Nacharbeiten an der Befestigung der Decke im Zeitraum von 2 Wochen erforderlich. Deren Art der Ausführung und Umfang ist noch zu planen.

Alternativ kann auch eine regelmäßige Prüfung der Decke im Abstand von 8 Wochen durchgeführt werden.

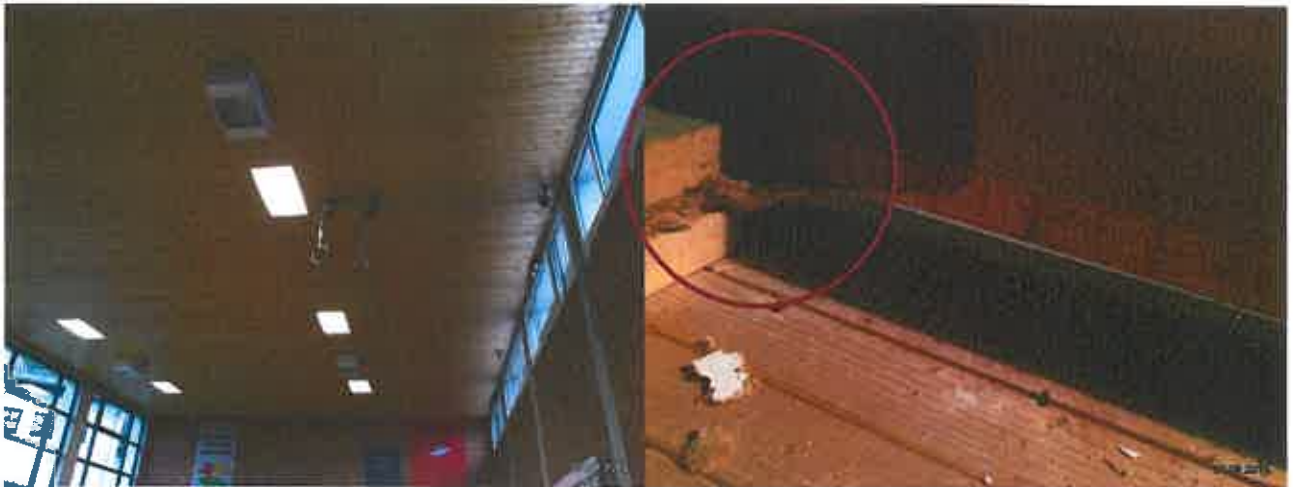
Die Decke der Sporthalle der Grundschule Mützenich besteht aus einer Holzdecke (Profilbretter), die unsichtbar an der Traglattung befestigt sind. Eine vorh. Akustikdecke aus Holzweichfaserplatten wurde hier überbaut. Hierzu wurde eine neue Traglattung gleichverlaufend mit der vorhandenen untergebaut.

Die Befestigung der Profilbretter als auch der Traglattung lässt sich aus statischer Sicht nicht bewerten. Es ist nicht klar, wie die „neue Traglattung“ befestigt wurde, an der alten oder direkt an den Deckenbalken

Zum untersuchten Zeitpunkt kann eine ausreichende Standsicherheit der Unterdecke bescheinigt werden, allerdings sind Nacharbeiten innerhalb von 2 Wochen erforderlich.

Eine tiefere Prüfung der Befestigung ist durchzuführen oder es sind Nacharbeiten an der Befestigung der Traglattung und der Verkleidung im Zeitraum von 2 Wochen erforderlich. Deren Art der Ausführung und Umfang ist noch zu planen.

Die Befestigung der Einbauleuchten ist kurzfristig innerhalb von 2 Wochen in der Lage zu sichern und sollte grundsätzlich überarbeitet werden.

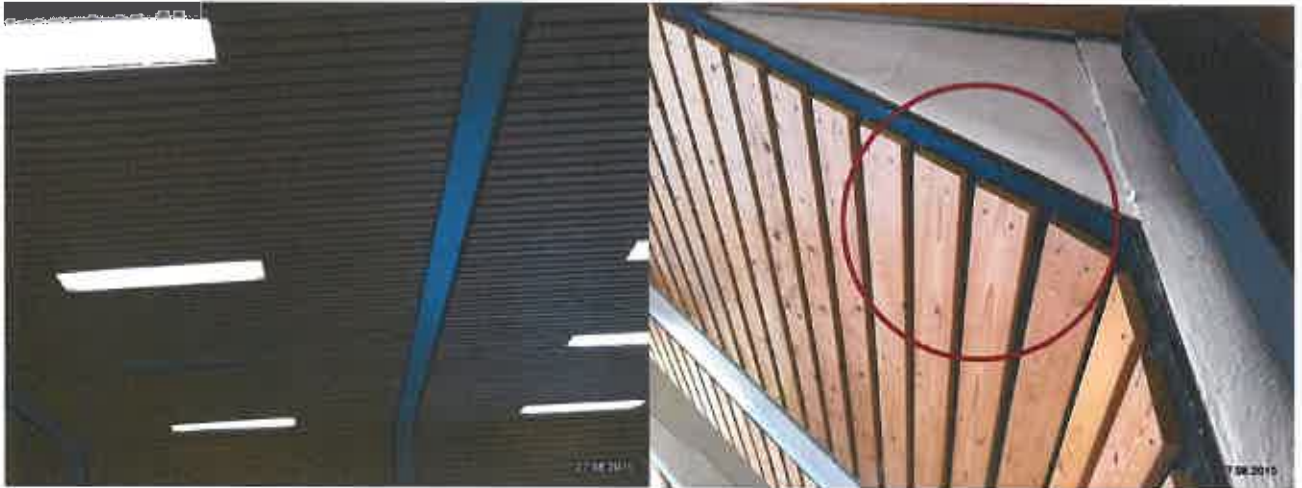
Die Decke der Sporthalle der Grundschule Konzen besteht aus einer Holzdecke (Glattkantbretter), die sichtbar verschraubt sind. Für vorh. Traglattung sind imprägnierte Dachlatten 24/48 verwendet worden.

Die Befestigung der Glattkantbretter mit je 2 Senkkopfschrauben je Kreuzungspunkt der Glattkantbretter mit der Traglattung ist aus statischer Sicht ausreichend, die Befestigung der Traglattung lässt sich erst nach Demontage einiger Deckenbretter bewerten. Aufgrund der Konstruktion der Verkleidung ist auch bei der Traglattung von einer Verschraubung auszugehen. Dies ist örtlich noch zu verifizieren.

Zum untersuchten Zeitpunkt kann eine ausreichende Standsicherheit der Unterdecke bescheinigt werden, allerdings sind weitere Prüfungen innerhalb von 2 Wochen erforderlich.

Eine tiefere Prüfung der Befestigung der Traglattung ist innerhalb der nächsten 2 Wochen durchzuführen. Zurzeit ist nicht davon auszugehen, dass hier Nacharbeiten erforderlich werden.

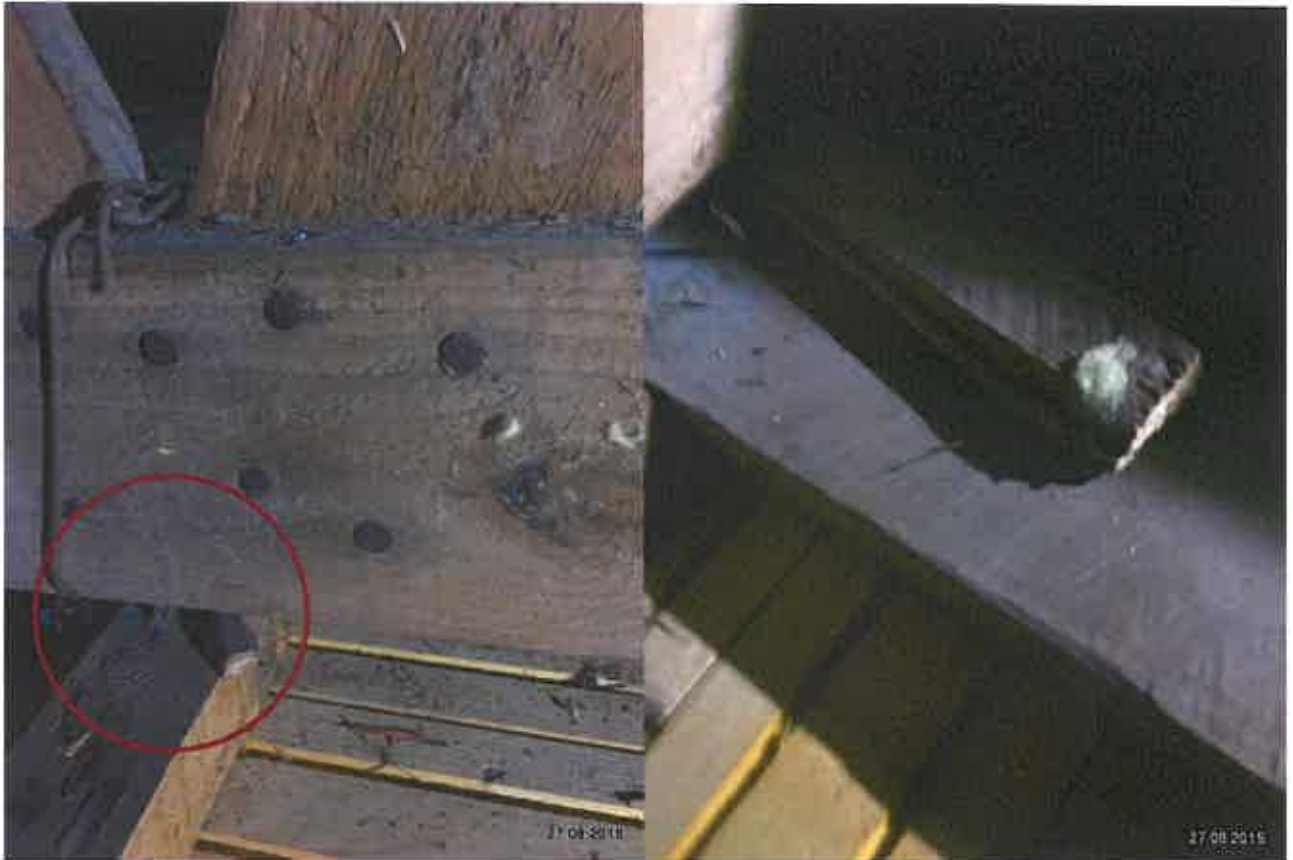
Die Decke der Turnhalle der Grundschule Kalterherberg besteht aus einer Holzdecke (Profilbretter), die unsichtbar befestigt sind. Für vorh. Traglattung ist mit Drahtschlaufen und glattschaftigen Nägeln an den Untergurten der Dachbinder aufgehängt.

Die Befestigung der Profilbretter kann nicht bewertet werden. Die Befestigung der Traglattung sollte mittelfristig erneuert werden, da aufgrund der nicht korrosionsschutzten Drähte die erforderliche Dauerhaftigkeit nicht gegeben ist.

Zum untersuchten Zeitpunkt kann eine ausreichende Standsicherheit der Unterdecke bescheinigt werden, allerdings sind Nacharbeiten innerhalb von 2 Wochen erforderlich.

Eine tiefere Prüfung der Befestigung der Profilbretter ist durchzuführen und es sind Nacharbeiten an der Befestigung der Traglattung und der Verkleidung im Zeitraum von 2 Wochen erforderlich. Deren Umfang und Art der Ausführung ist noch zu planen.

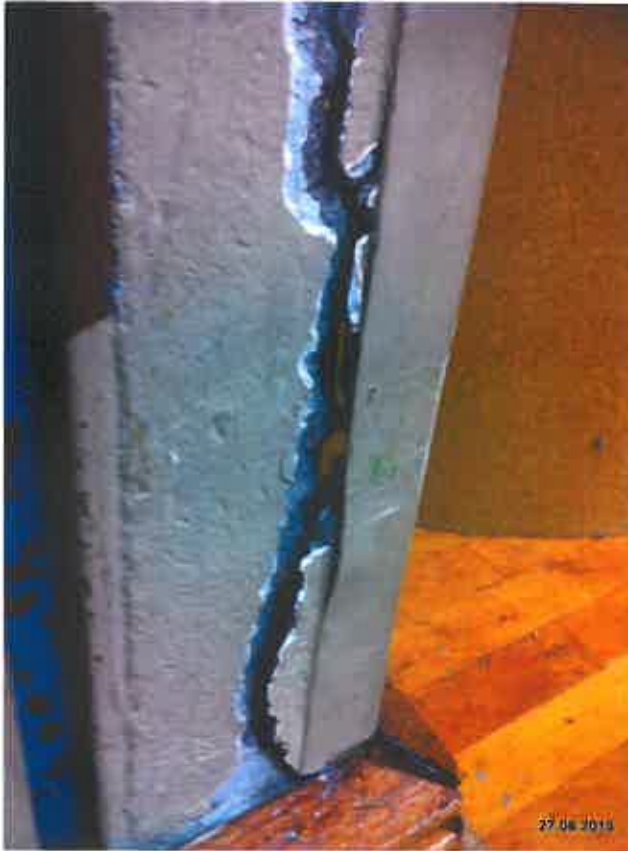
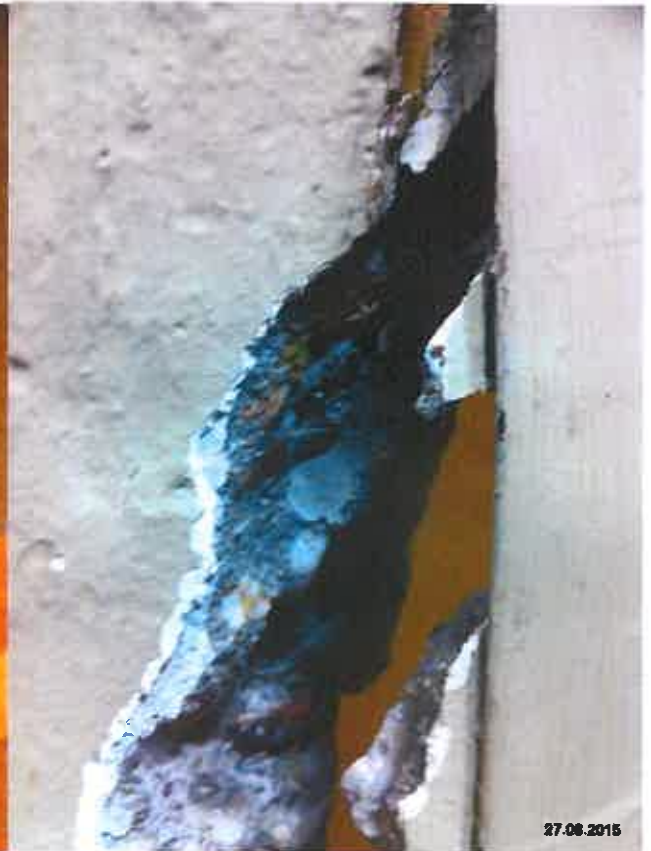
Zusätzlich wurde eine Schädigung einer Hallenstütze festgestellt. Hier ist eine Betonsanierung erforderlich.

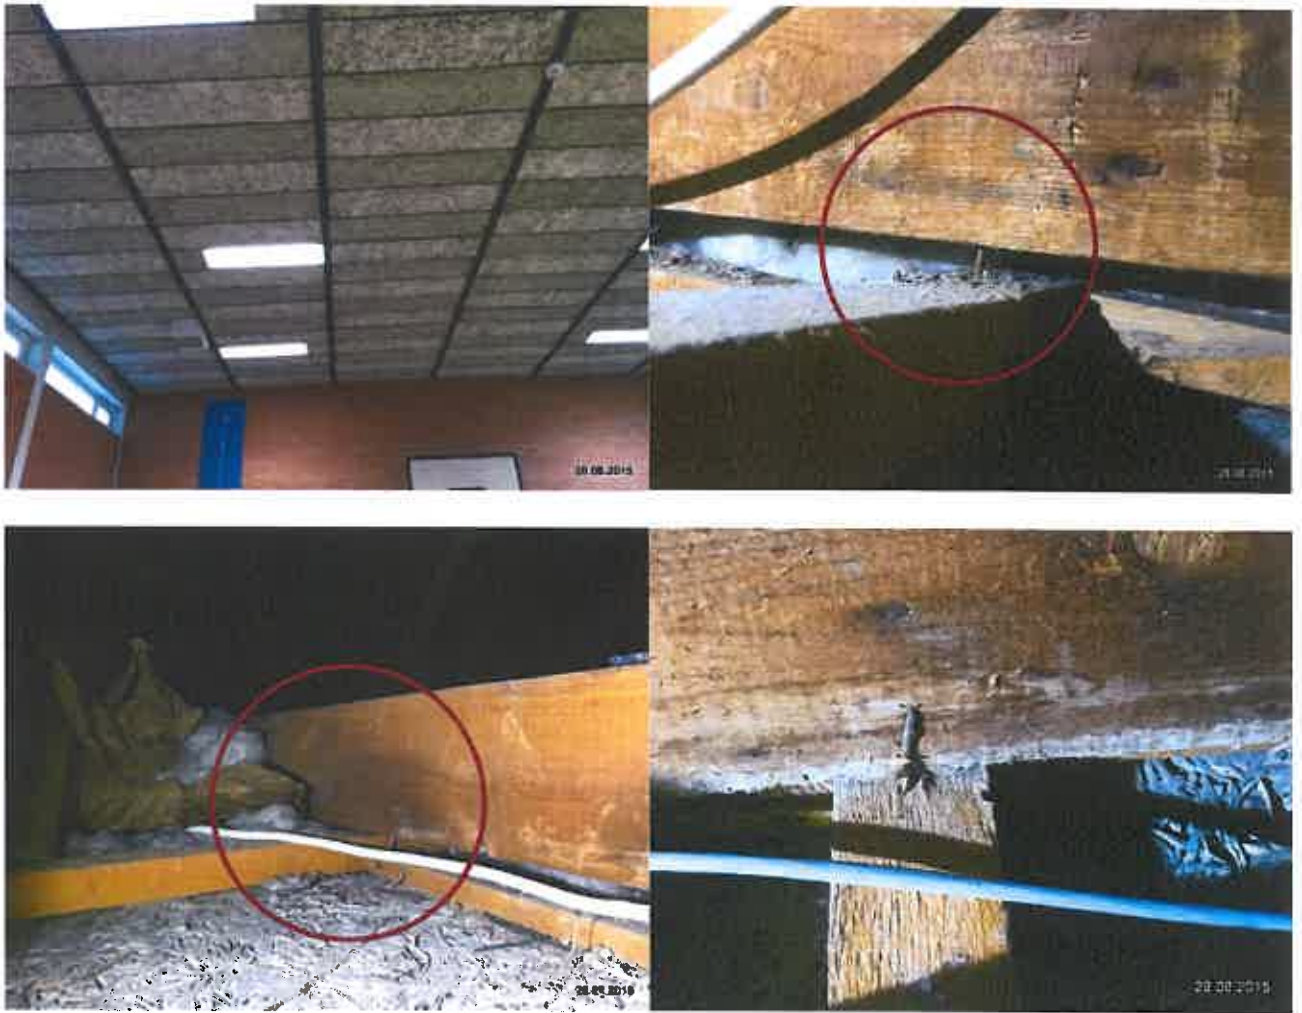
Die Unterdecke der Sporthalle der Grundschule Höfen besteht aus Holzwolleplatten. Die Plattenstöße wurden mit Glattkantbrettern zusätzlich befestigt. Die Holzwolleplatten sind mit glattschaftigen Nägeln, deren Köpfe teilweise weit in das Gefüge eindringen gefestigt. Die vorh. Traglattung ist wiederum nur mit glattschaftigen Nägeln an den Untergurten der Dachbinder aufgehängt.

Die Befestigung Holzwolleplatten mit senkrechten glattschaftigen Nägeln kann nicht als ausreichend tragfähig eingestuft werden. Gleiches gilt für die Aufhängung der Traglattung, zumal bereits teilweise Ablösungen der Traglattung zu beobachten sind. Durch die zusätzlich angebrachte Befestigung an den Plattenstößen wird die Gefahr von herabfallenden Platten zwar gemindert, aber nicht aufgehoben, da diese nachträgliche Befestigung nur in der Traglattung erfolgte und die Platten leicht brechen können.

Ein Binder weist im Knotenpunkt einen Riss auf, dieser ist rechtzeitig von einer Belastung durch Schnee zu sanieren.

Zum untersuchten Zeitpunkt kann eine ausreichende Standsicherheit der Unterdecke nicht bestätigt werden.

*Es wird empfohlen auf eine Nutzung der Sporthalle zu verzichten, bis die Befestigung der Unterdecke als auch der Traglattung erfolgt ist.*

Es sind Nacharbeiten an der Befestigung der Traglattung und der Verkleidung erforderlich. Deren Umfang und Ausführung ist noch zu planen.

Ein Knotenpunkt eines Dachbinders ist zu sanieren.

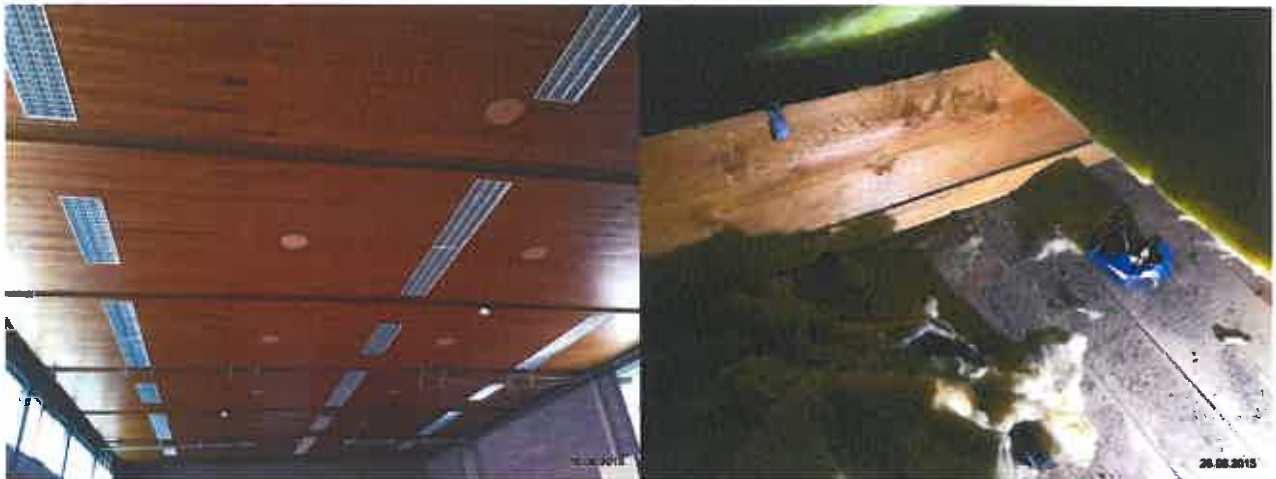
Die Decke der Turnhalle des Gymnasiums Morschau besteht aus einer Holzdecke (Profilbretter), die unsichtbar befestigt sind. Die vorh. Traglattung, die direkt unter den Deckenbalken angeordnet ist, dient zum Teil dem Höhenausgleich. Die Befestigung der Traglattung ist nicht erkennbar.

Die Befestigung der Profilbretter kann nicht bewertet werden. Die Befestigung der Traglattung sollte nachgearbeitet werden

Zum untersuchten Zeitpunkt kann eine ausreichende Standsicherheit der Unterdecke bescheinigt werden, allerdings sind Nacharbeiten innerhalb von 2 Wochen erforderlich.

Eine tiefere Prüfung der Befestigung ist durchzuführen oder es sind Nacharbeiten an der Befestigung der Traglattung und der Verkleidung im Zeitraum von 2 Wochen erforderlich. Deren Umfang und Art der Ausführung ist noch zu planen.

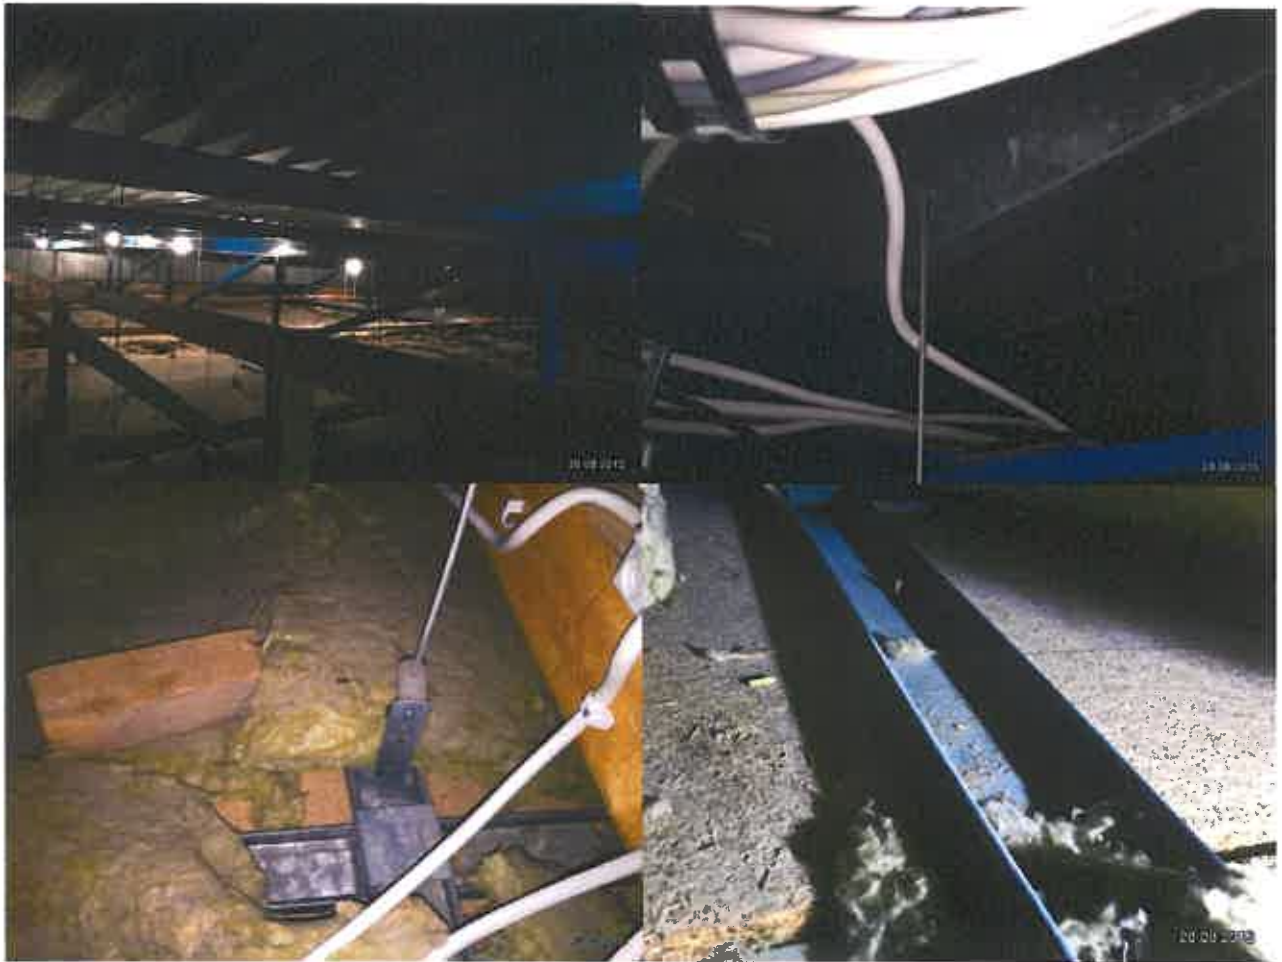
Die Unterdecke der Sporthalle der Hauptschule Monschau besteht aus Akustikplatten auf einer Metall-Unterkonstruktion, die mit Federhängern am Trapezblech befestigt ist. Die gesamte UK ist verzinkt ausgeführt.

Durch die Ausführung kann sowohl von ausreichender Tragsicherheit, als auch von ausreichender Ballwurfsicherheit ausgegangen werden.

Zum untersuchten Zeitpunkt kann eine ausreichende Standsicherheit der Unterdecke ohne Einschränkung bescheinigt werden.

Keine Maßnahmen erforderlich!

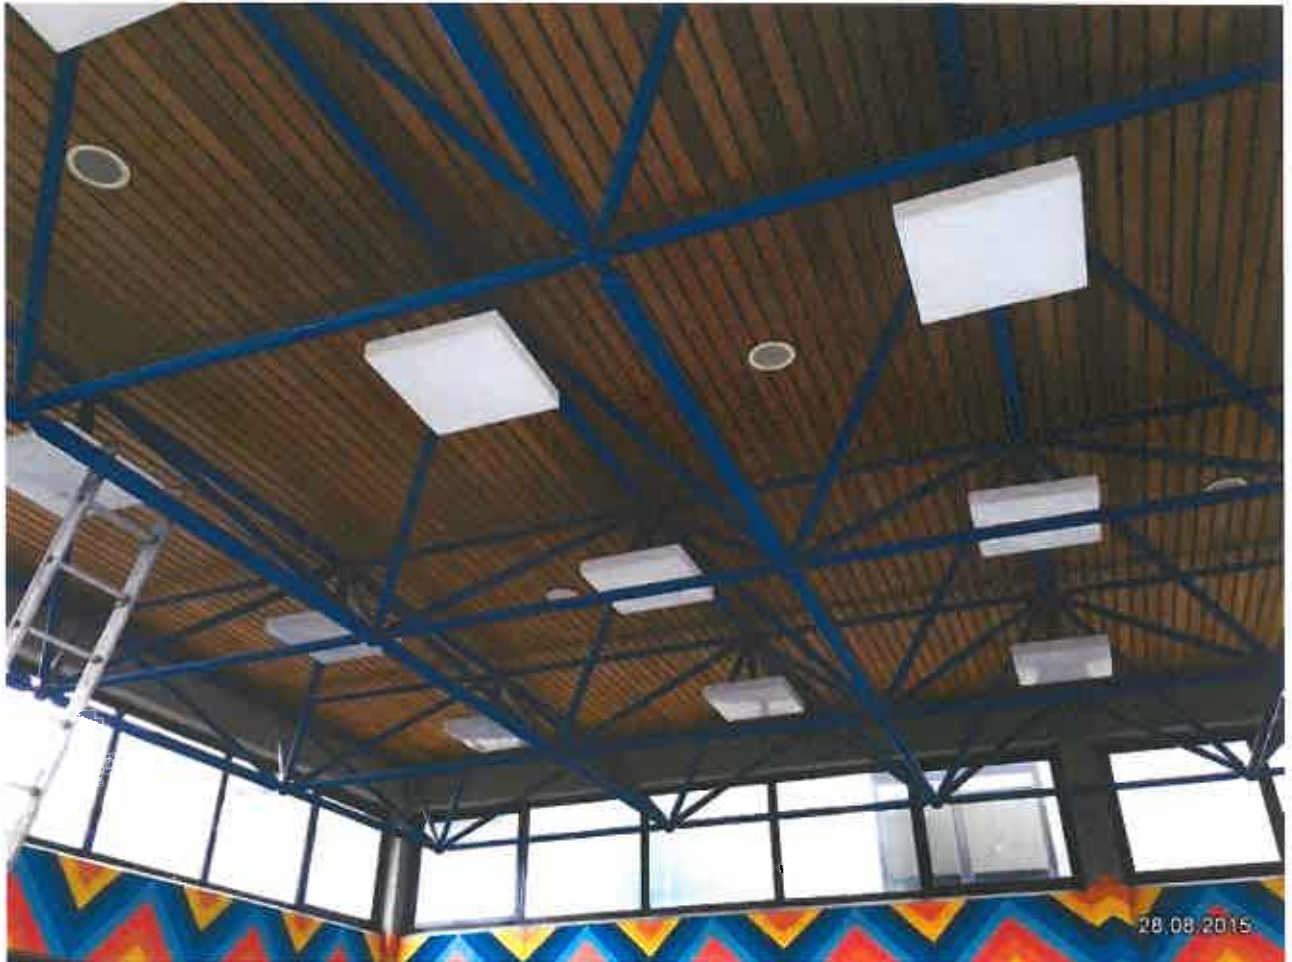
Die Decke der Aula besteht aus Glattkantbrettern, die mit Klammern diagonal an der UK-Lattung befestigt ist.

Die Befestigung der Unterkonstruktion konnte nicht ermittelt werden. Die Befestigung der Bretter ist ausreichend standsicher.

Aufgrund der Tragwerksstruktur unterhalb der Decke wird von dieser das Herabfallen von Deckenteilen verhindert, da sich aufgrund der Diagonalklammerung keine einzelnen Bretter lösen können.

Zum untersuchten Zeitpunkt kann eine ausreichende Standsicherheit der Unterdecke ohne Einschränkung bescheinigt werden.

Keine Maßnahmen erforderlich!

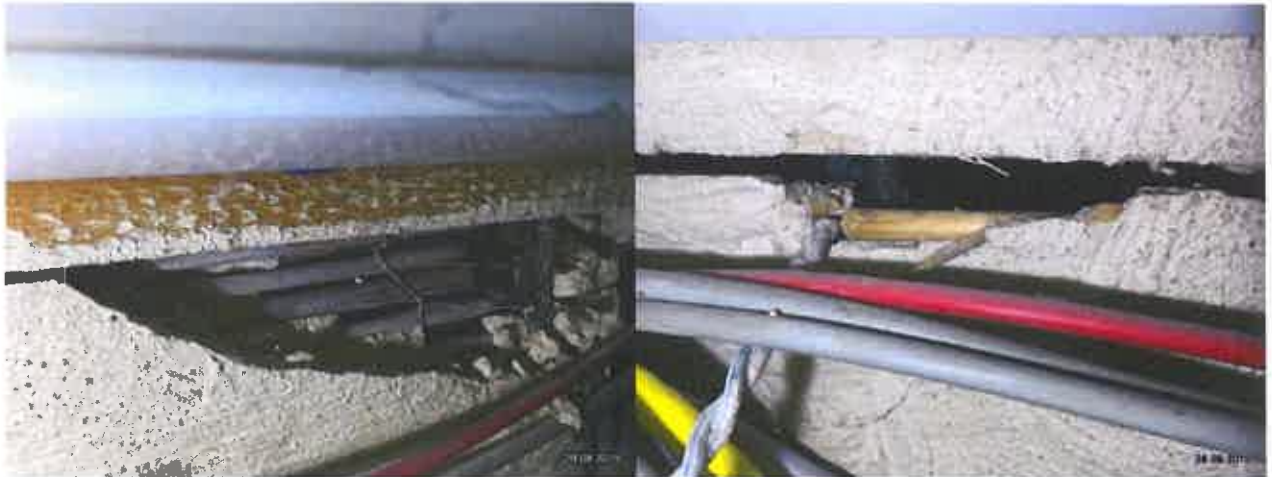
Die Decke der Aula besteht aus einer Drahtputzdecke die mit glatten Stählen  $d=8\text{mm}$  und verzinkten Drähten von der Massivdecke abgehangen ist.

Die Befestigung an der Rohdecke konnte nicht bewertet werden, da diese nur im Randbereich einsehbar ist. Hier sind weitere Untersuchungen erforderlich.

Aufgrund des Zustands der einsehbaren Befestigungselemente, und dem Umstand dass keine sichtbaren Schäden vorhanden sind, ist hier nicht von einer Gefahr durch die Unterdecke auszugehen. Dennoch sollte die Abhangkonstruktion weitergehend untersucht werden.

Zum untersuchten Zeitpunkt kann zur Standsicherheit der Decke keine Aussage gemacht werden.

Weitere Untersuchungen sind innerhalb von 4 Wochen erforderlich.
