Anlage: Schadensgutachten

Zustandsbewertung

RAVeL-Route – Vennbahn-Radweg

Stadtgebiet Monschau

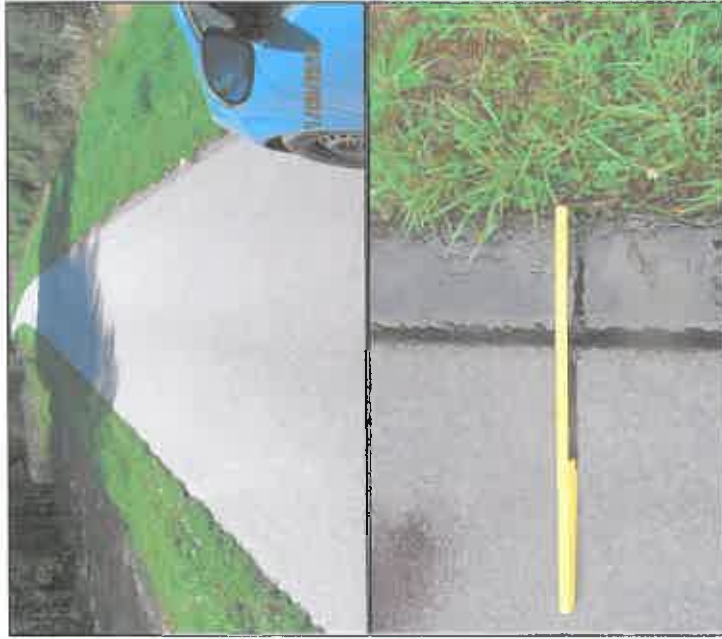
Die Asphalttragschicht tritt an zahlreichen Stellen (max. < 30 cm) neben der Deckschicht heraus. Dieser Versatz zwischen Asphalttragschicht und Asphaltdeckschicht variiert mal zur linken und mal zu rechten Seite, sodass die Deckschicht teilweise auf dem Schotter aufliegt. Dies stellt einen fachtechnischen Mangel dar.

Abb. Versatz von Trag- und Deckschicht

Da nicht davon auszugehen ist, dass die ausführende Firma freiwillig die Tragschicht breiter als die Deckschicht verbaut hat, ist daher anzunehmen, dass auf der gegenüberliegenden Fahrbahnseite entsprechend keine Tragschicht unter der Deckschicht vorhanden ist.

Zur Vermeidung von weiteren Fahrbahnschäden, sollten diese zeitnah beseitigt und behoben werden (i.R. der Gewährleistung durch die bauausführende Firma).

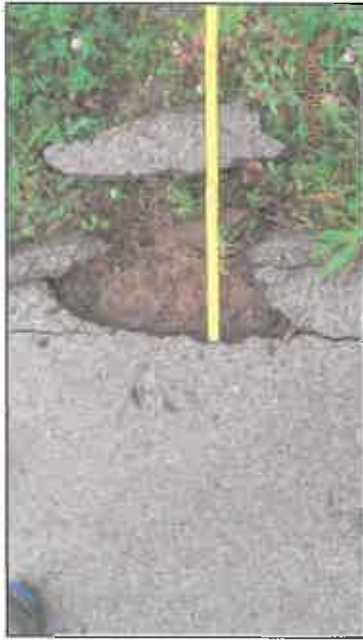
Die fehlende Tragschicht unter der Deckschicht ist auch eine der Hauptursachen zu den vorgefundenen Schadensbildern (Längsrissbildung und Pflanzendurchwuchs durch Deckschicht). Diese Schadensbilder wurden ortsmäßig grob in den Übersichtsplänen abgebildet.

Abb.: Bsp. 1,6cm fehlende Tragschicht unter der Deckschicht

In Bezug auf die Längsrisse liegen diese in der Regel 0 bis 2,5cm weiter vom Fahrbahnrand entfernt, als die fehlende Tragschicht. Dies leitet sich aus der Dicke der Deckschicht (2,5cm) her, die überwiegend im 45° Winkel am Übergang zur Tragschicht abbricht.

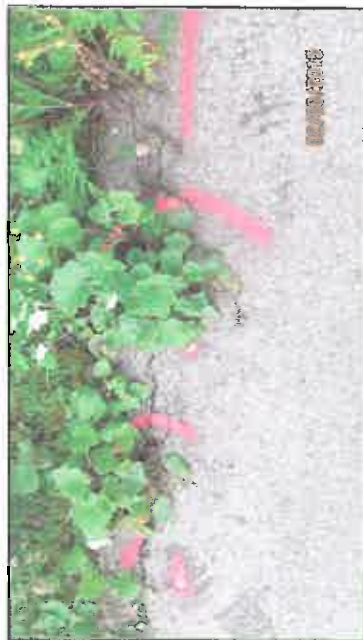
Ebenfalls schaffen es die Pflanzen die Deckschicht von 2,5cm Dicke im Bereich der fehlenden Tragschicht zu durchstoßen und somit mittig aus dieser herauszuwachsen.

Abb. Pflanzendurchwuchs im Asphalt

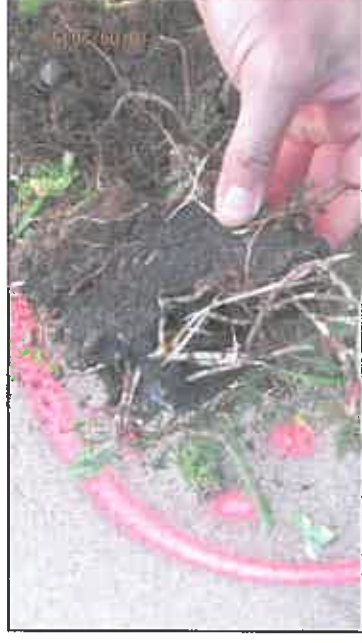
Ein weiterer erheblicher Grund für den Pflanzenwuchs durch die Deckschicht liegt am fehlenden Schichtenverbund zwischen Trag- und Deckschicht. Eine Erklärung hierfür könnte eine unsachgemäße Verschmutzung der Tragschicht (z.B. infolge verdreckter Fahrzeugbereifung oder eingetragenen Schmutz vom Bankettbereich) sein, welche vor dem Aufbringen des Haftklebers nicht ordnungsgemäß gereinigt wurde.

Dies führt dazu, dass die Wurzeln bestimmter Pflanzenarten sich weit zwischen die beiden Fahrbahnschichten bewegen können und ggf. die Deckschicht durchstoßen.

Abb: Wurzeldurchwuchs zwischen Trag- und Deckschicht

Bei beiden Arten des Pflanzendurchwuchses (fehlende Tragschicht, fehlender Schichtenverbund) sind die Schäden im Randbereich erheblich. Die Decke hebt sich ab, bzw. wird durch den immensen Pflanzendurchwuchs großflächig aufgebrochen.

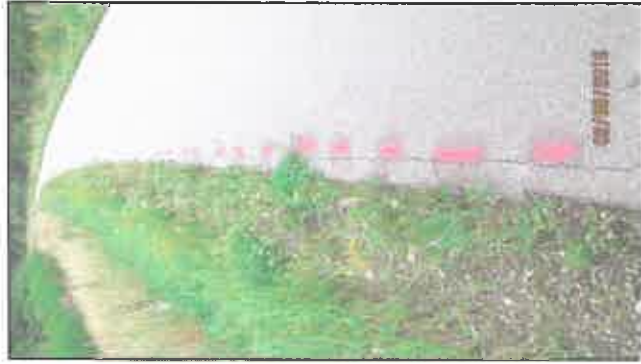
Die zu sehenden Längsrisse entstehen, weil der darunter befindliche Schotter keinen geeigneten Untergrund für eine 2,5 cm starke Asphaltdeckschicht bietet.

Abb. Längsriss, -

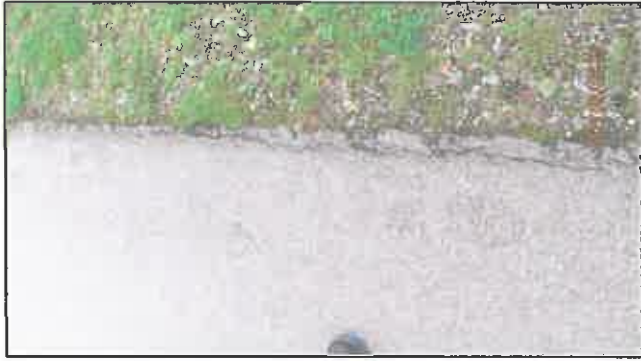
Fehlender Kantenandruck

Die Kanten sind zum Teil nicht im Walzvorgang in 2:1 (Steigungsverhältnis) angedrückt worden. Dadurch fließt das Wasser durch die Risse am Fahrbandrand ab und hinterlässt mit der Zeit Schäden im Randbereich. Dadurch vereinfacht es den Pflanzen in den Randbereich einzuwachsen.

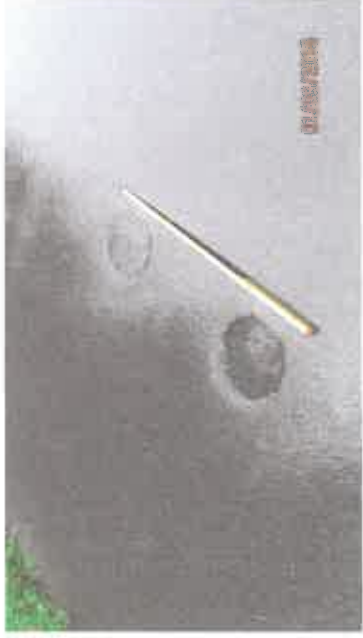
Die zu prüfzwecken ausgeführten Kernbohrungen wurden nicht fachlich einwandfrei verschlossen, so dass diese teilweise abgesackt sind. Das Oberflächenwasser sammelt sich dort.

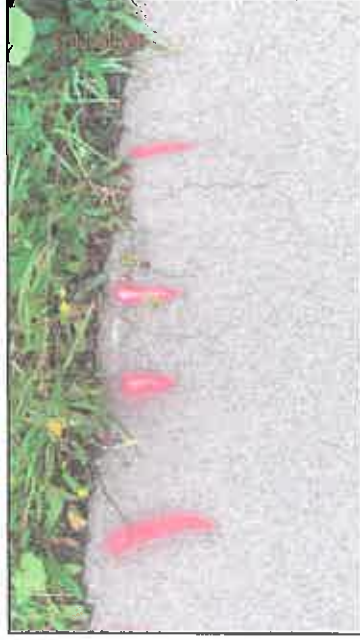
Die Zahl dieser Rissbildung ist nicht gravierend und sind in der Regel nicht tief. Entstehungsgründe hierfür könnte ein unzureichendes Aufbringen von Haftkleber oder eine zu frühe Abkühlung der Oberfläche (Wind, kalte Walzbandagen oder zu viel Berieselungswasser) sein.

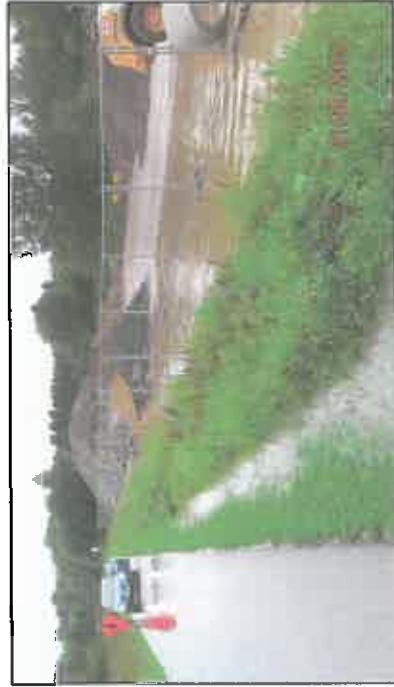
Im Bereich des „Bahnhof Monschau“ staut sich eine erhebliche Menge an Oberflächenwasser. Dies führt bei stärkeren Regenereignissen zu einer Überflutung des RAVeL-Radweges. Das Wasser läuft dann über diesen hangabwärts Richtung „Lauscherbüchel“ ab. Hierdurch besteht die latente Gefahr der Banketausspülung sowie im schlimmsten Falle der Unterspülung des Radweges. Ursache hierfür ist eine fehlende Oberflächenentwässerung, z.B. durch die Errichtung einer Drainage.

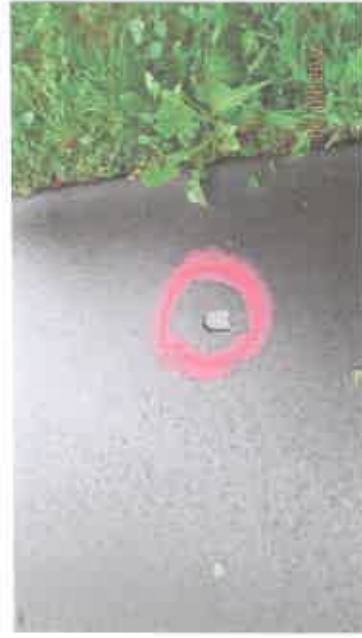
An einigen Stellen ist zu erkennen, dass ein zu großes Fremdkorn in der Decke eingearbeitet wurde. Solch ein Fremdkorn tritt beim ersten oder zweiten Frost aus, weil die Decke an dieser Stelle kein homogenes Gefüge aufweist und Wasser eindringen kann.

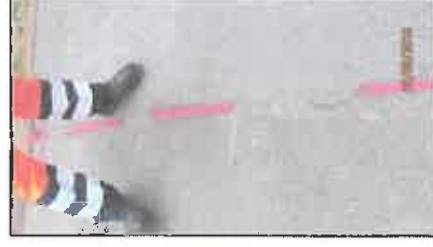
Der Streckenverlauf weist an zwei Nahtstellen mangelhaft eingebaute bzw. fehlenden Fugenbänder auf.

Bei einer Verbindung / Erweiterung von bestehenden Asphaltdecken mit neuen Asphaltdecken, ist nach den fachtechnischen Regeln ein bituminöses Fugenband zur Abdichtung der alten und neuen Decke einzubringen. Dieses verhindert ein Eindringen von Wasser.

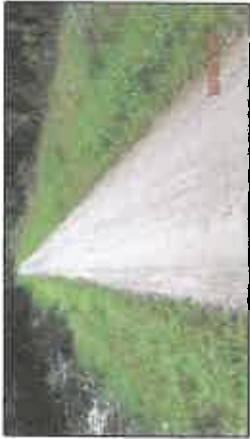
Auf der wassergebundenen (ca. 3cm starken) Deckschicht sind bereits nach 3-jähriger Nutzung (ab Vollendung der Baumaßnahme) Abnutzungserscheinungen (z.B. Spurrillen, Trennung der Nullanteile von der Körnung) zu erkennen, welche gerade dann entstehen, wenn der Regen die Decke aufweicht und z.B. mit Fahrrädern befahren oder mit Pferden beritten wird.

Eine Oberflächenentwässerung des Weges funktioniert auf Grund des Bankettbewuchses sowie der unebenen Fahrbahnoberflächen nicht. Der Wasserabfluss kann nur gewährleistet werden, wenn die Bankettflächen z.B. durch regelmäßige Pflegearbeiten eine Wasserableitung zulassen. Dies bedeutet, dass in regelmäßigen Abständen die Bankettflächen entlang der wasserführenden Seite abgeschält werden.

Je nach Verkehrsbelastung/Abnutzungserscheinungen ist die wassergebundene Deckschicht in angemessenen Intervallen verkehrssicher wieder herzustellen (schätzungsweise alle drei Jahre).

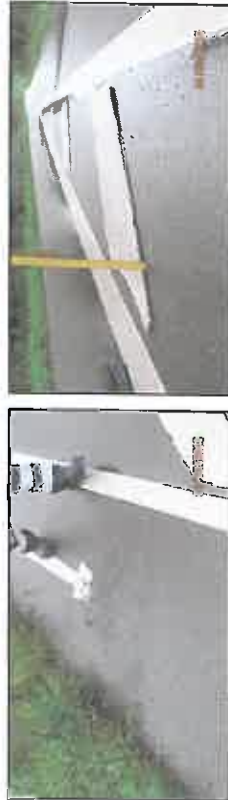
An den Fahrradmarkierungen im Bereich von Kreuzungspunkten mit Wanderwegen / Wirtschaftswegen stehen die Sperrflächenmarkierungen oberhalb der Deckschicht (ca. 1 cm) heraus. Dies führt bei möglichen Schneepflugarbeiten zum Kantenabriss der Markierung. An einer Stelle (siehe Bild) ist eine Pfeilspitze mechanisch beschädigt/entfernt worden.

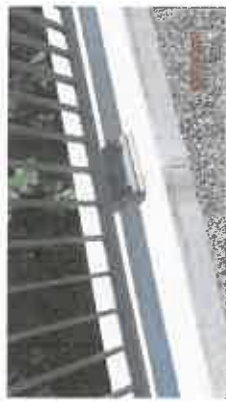
An den Beton-Brückenkappen sind im Bereich der Montage der Geländerpfosten durchgehende Querrisse zu erkennen. Hier sind zum Teil Auscarbonatisierungen zu erkennen. Inwieweit diese Risse die Dauerhaftigkeit der Betonkappen beeinflussen ist nur durch Gutachten nachzuweisen. An einem zweiten Brückenbauwerk sind massive Horizontal- und Querrisse auf beiden Betonkappenseiten erkennbar.

Abb. Massive Quer- und Längerrisse in der Brückenkappe

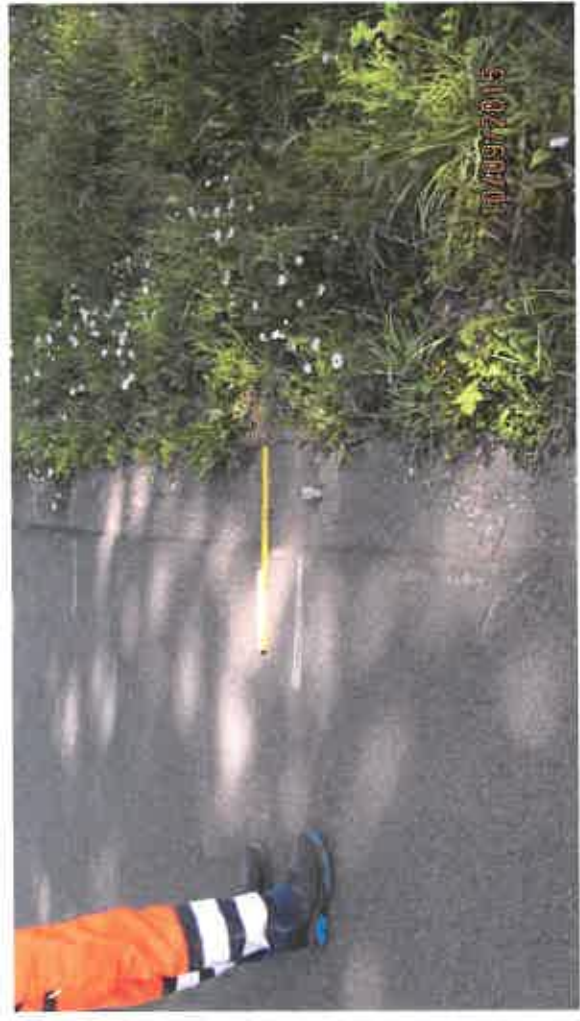
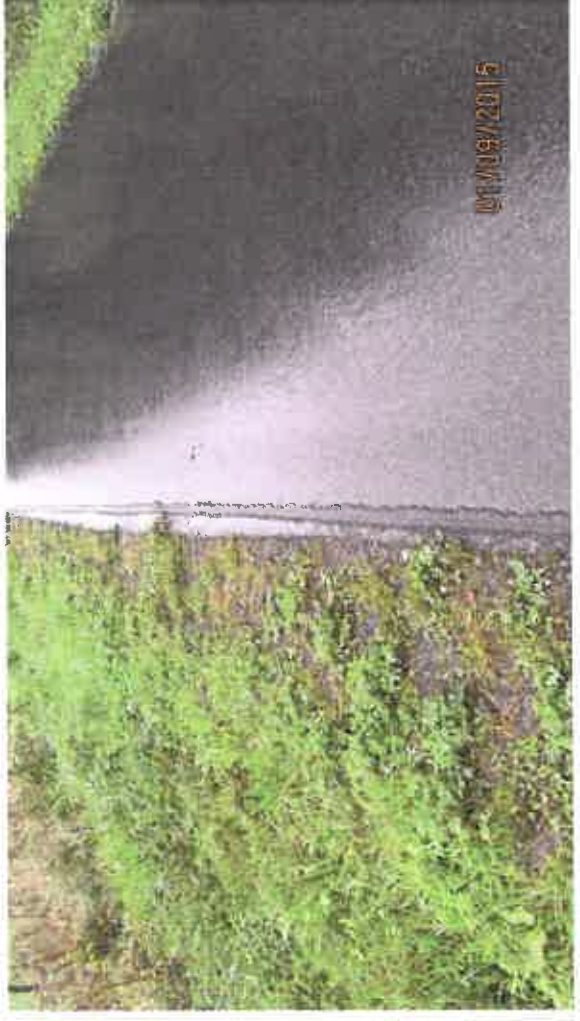
Bsp: bituminöse Tragschicht abwechselnd breiter als Deckschicht

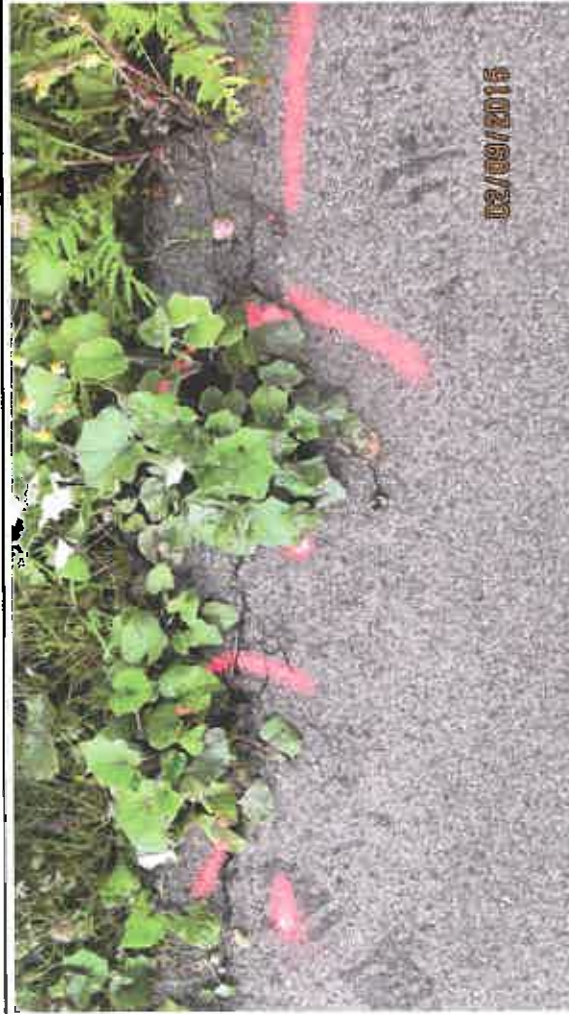
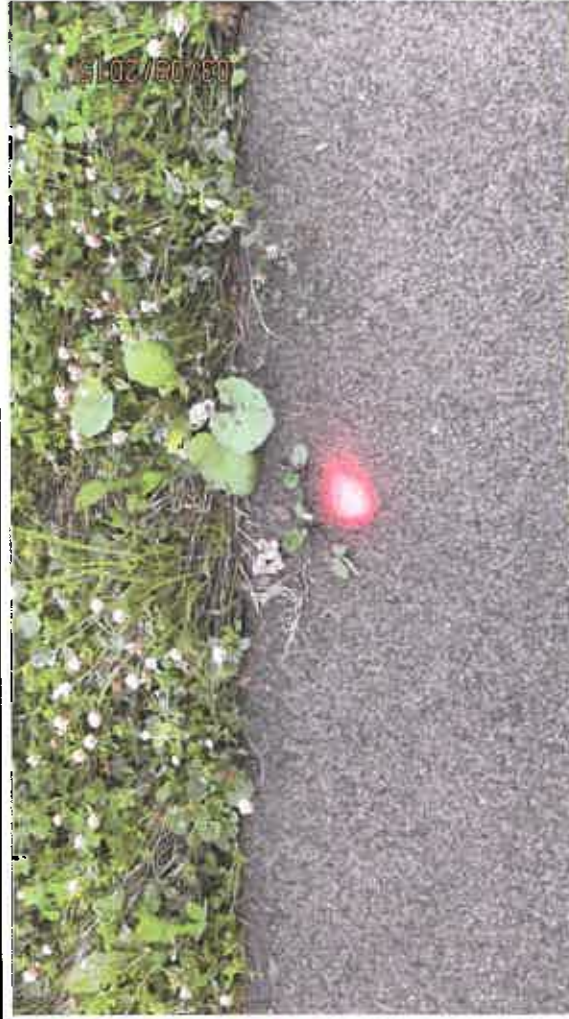
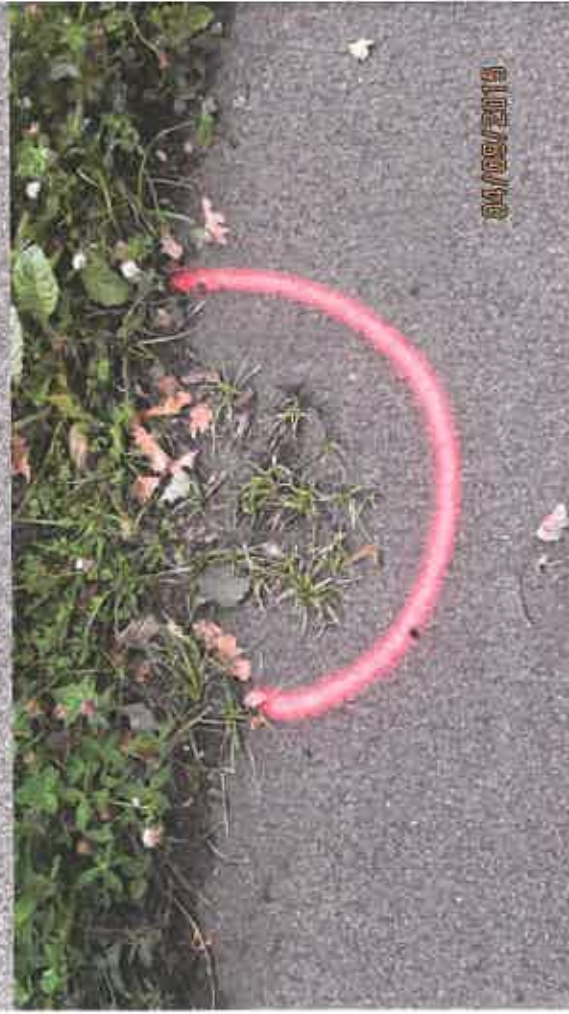
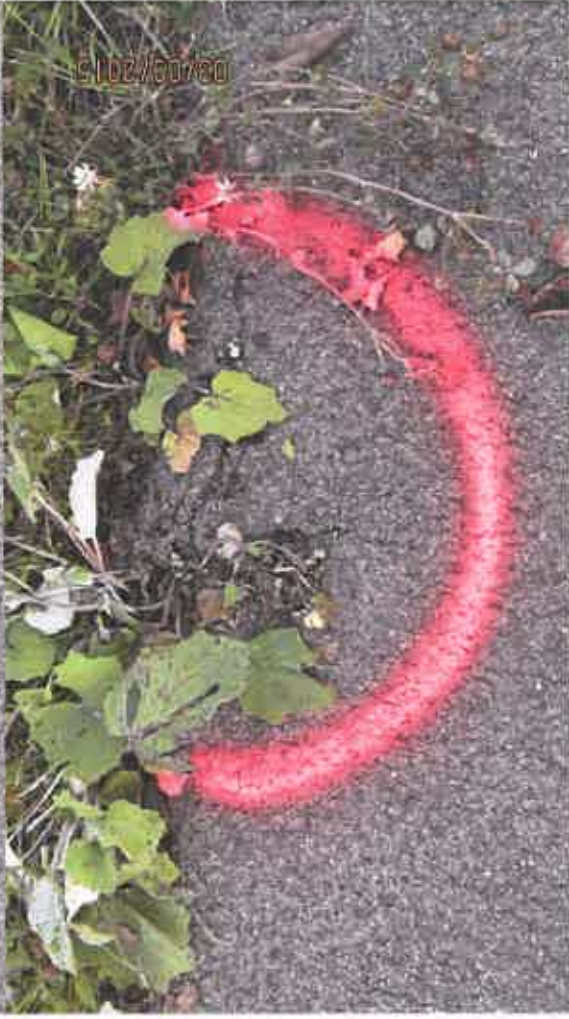
Bsp: Arten des Pflanzendurchwuchses durch die bituminöse Deckschicht

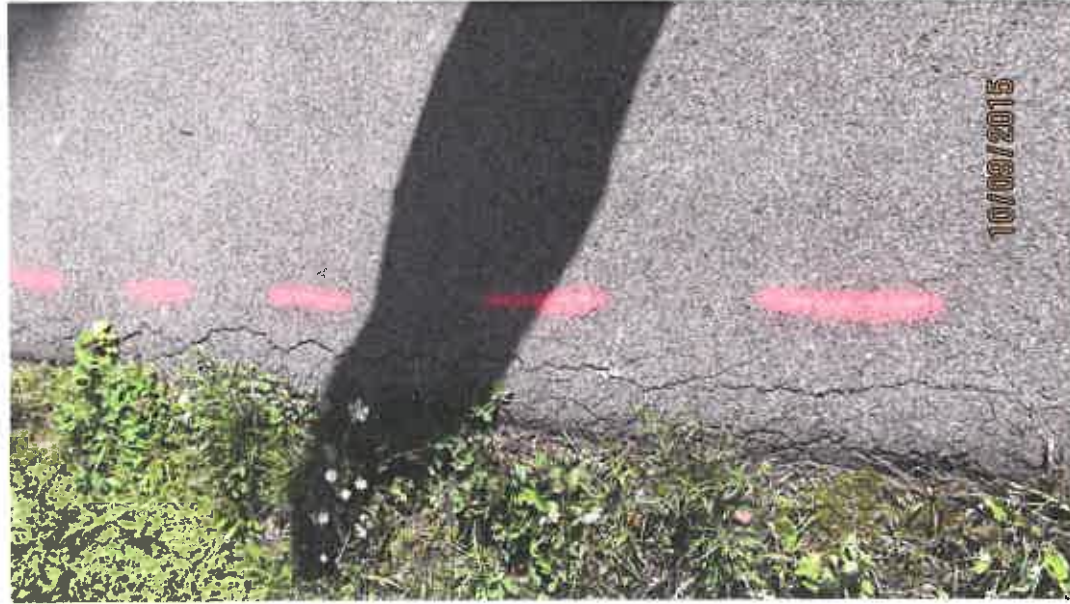
Bsp: Längsrissbildung

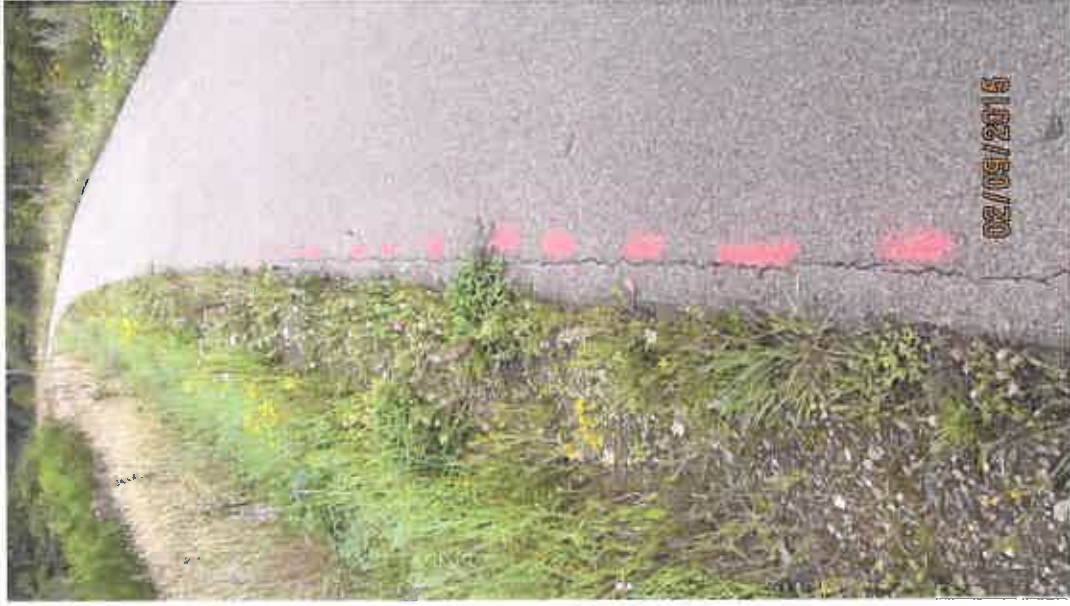
Bsp: Querrissbildung

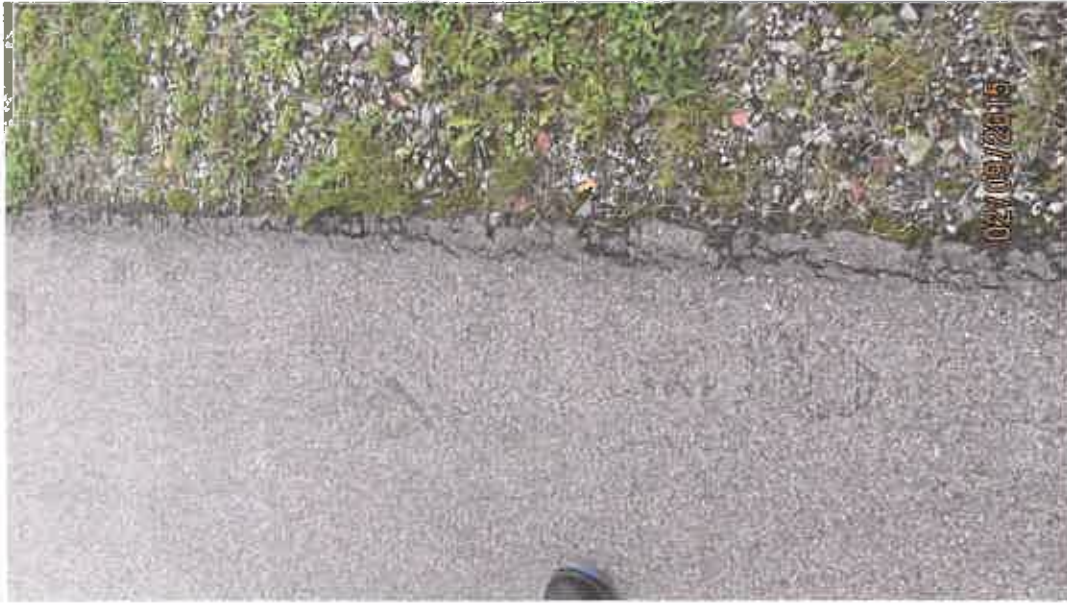
Bsp: fehlender Kantendruck am freien Rand

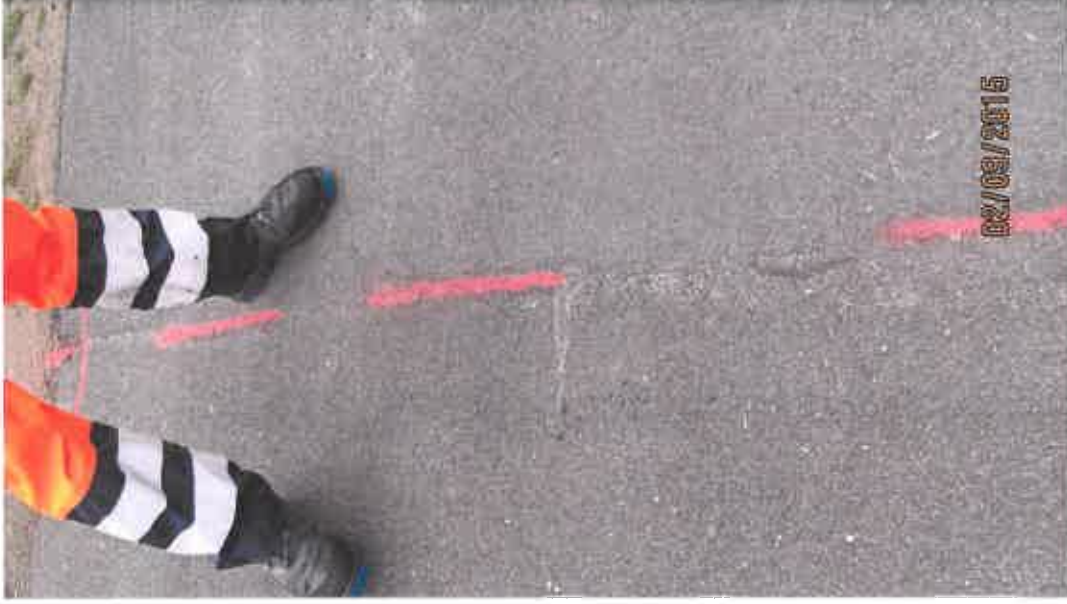
Bsp: fehlendes Fugenband

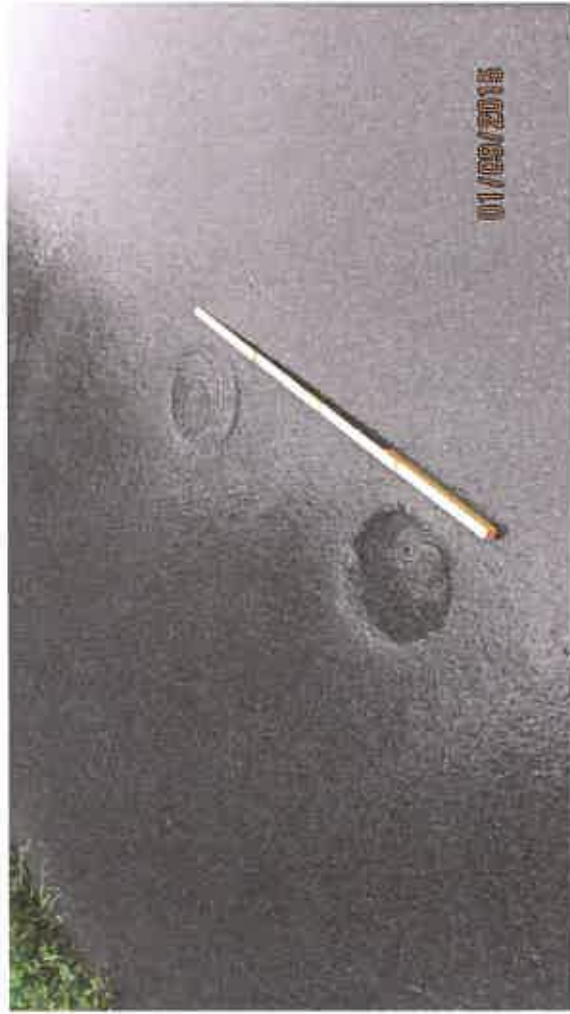
Bsp: Kernbohrungen nicht Deckengleich eingebaut

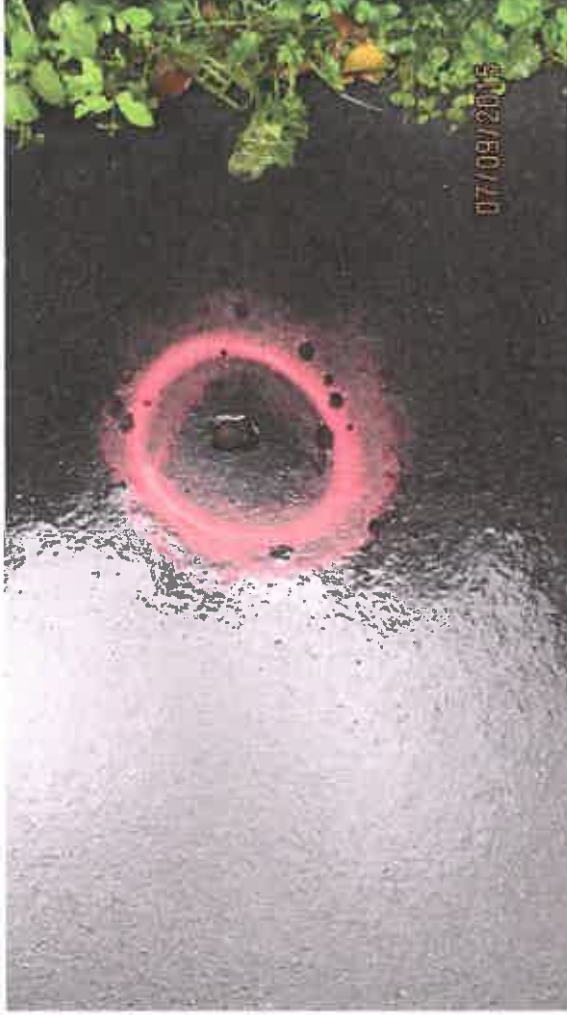
Bsp: Fehlstelle in der bituminösen Deckschicht

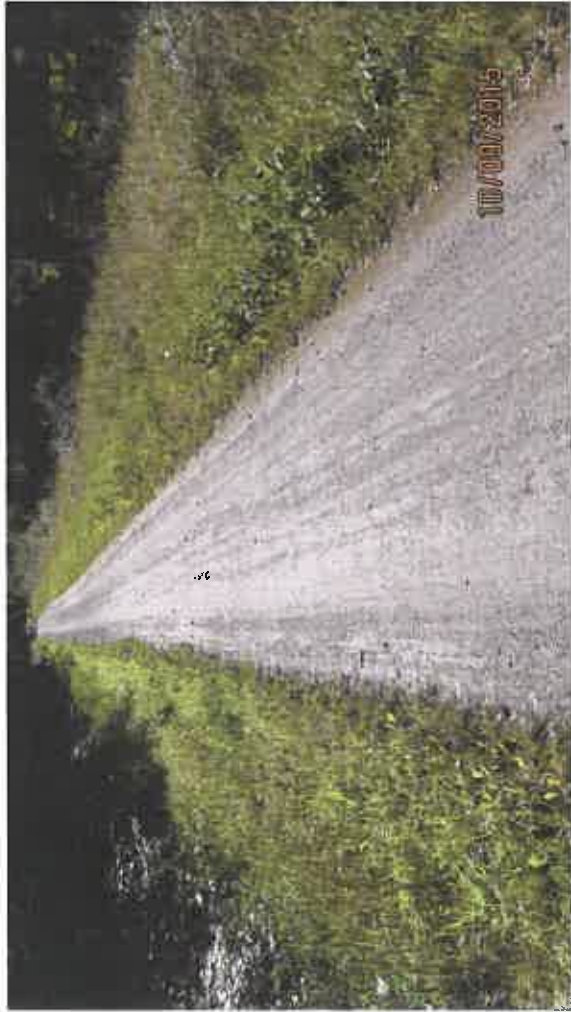
Bsp: wassergebundene Deckschicht (Spurrillen)

Eine Möglichkeit zur Unterhaltung der wassergebundenen Deckschicht wäre es den Weg (alle drei Jahre) mit 0/11 Basaltspitt (entspricht der vorhandenen Deckschicht) gleichmäßig zu bestreuen, das Material zu planieren und anschließend dynamisch zu verdichten. Dabei ist auf ausreichendes Quergefälle zwecks Entwässerung der Fahrbahn zu achten.

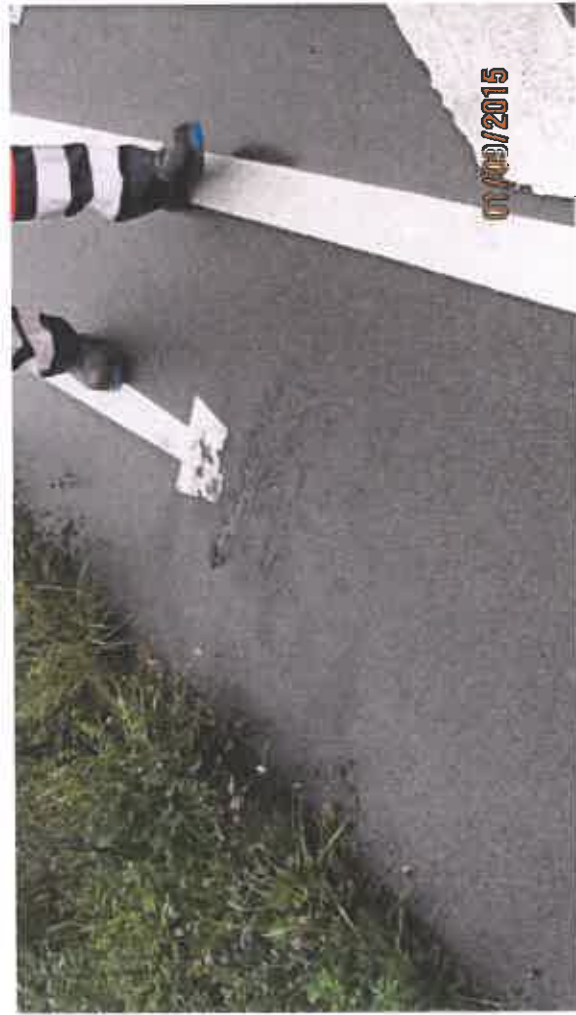
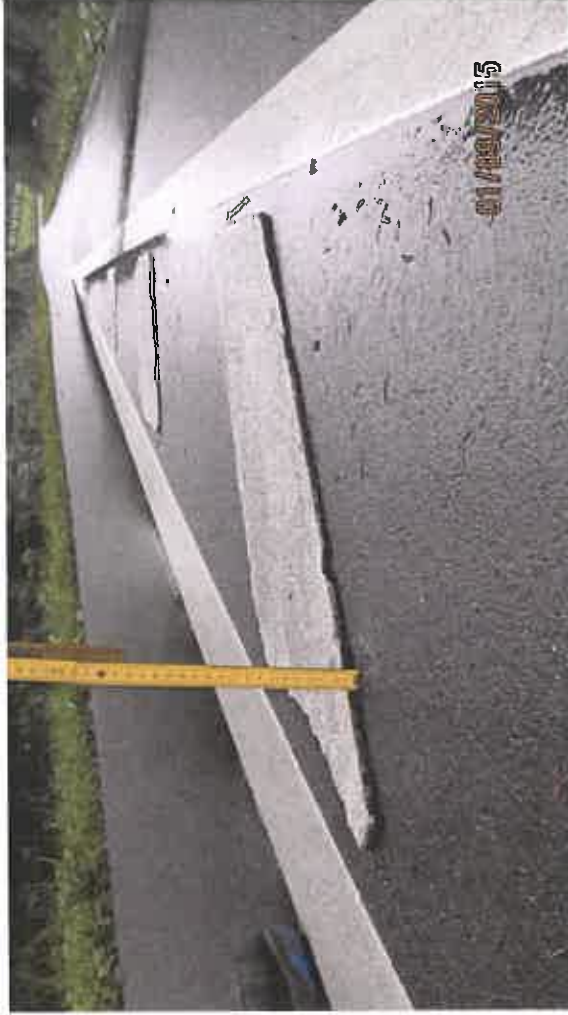
Bsp: Fahrbahnmarkierungsschäden

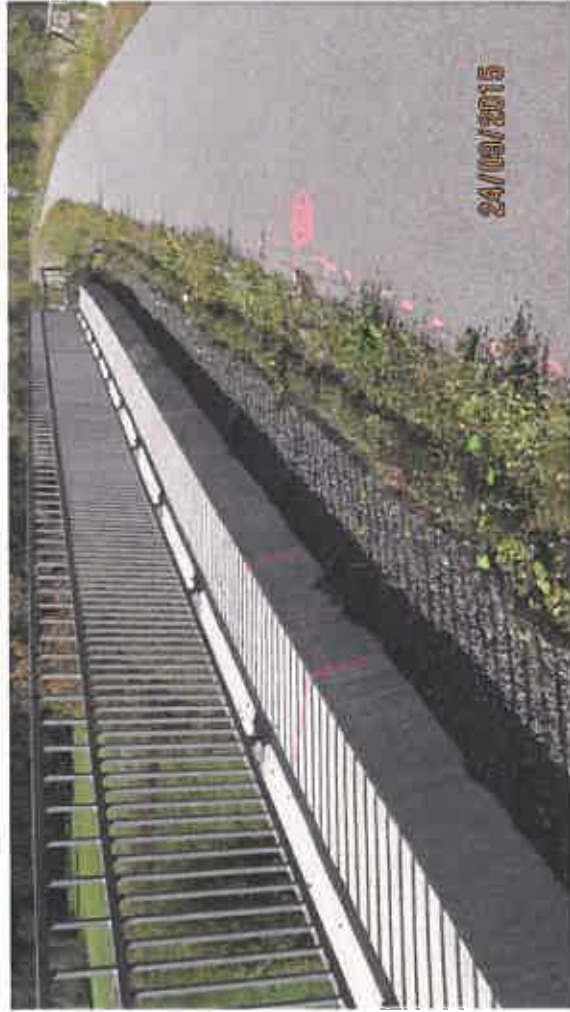
Bsp: Rissbildung im Betonkappen

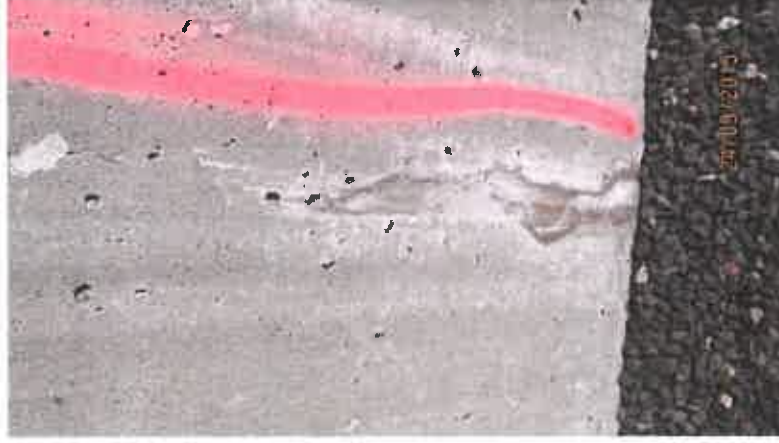
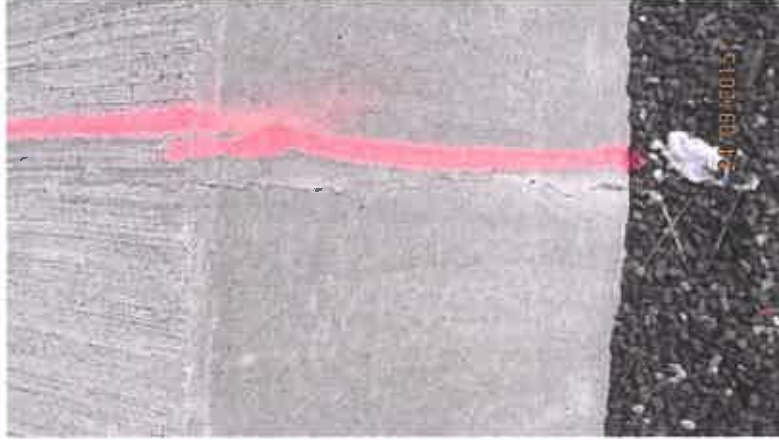
Bsp: Rissbildung in Betonkappen der Brückenbauwerke

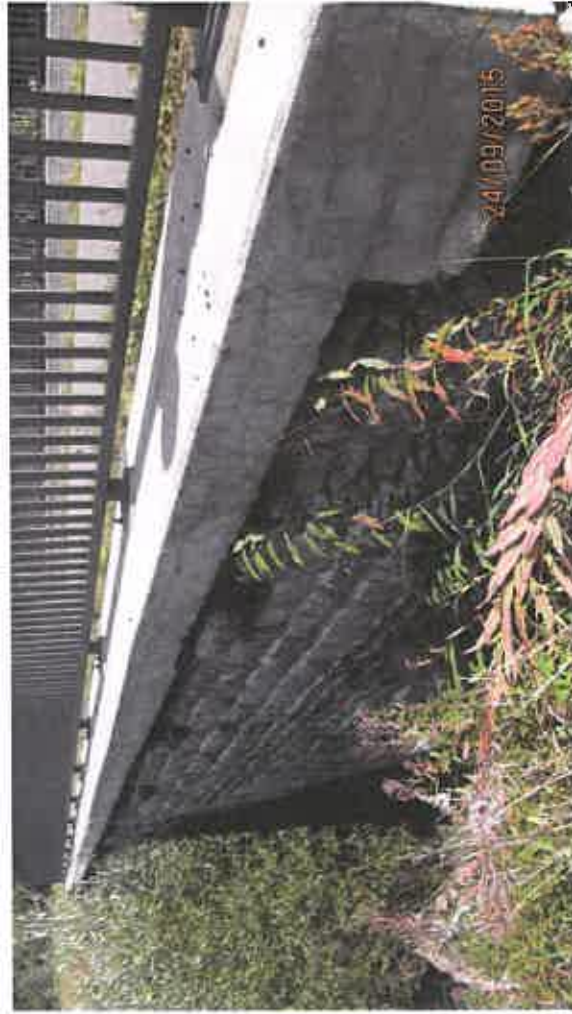
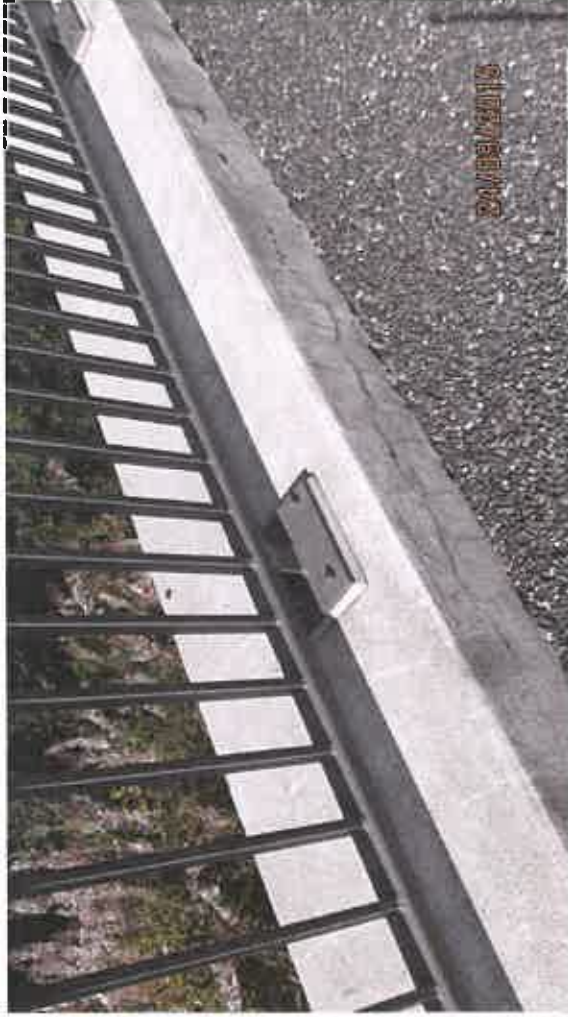
Bsp: Rissbildung in Betonkappen der Brückenbauwerke

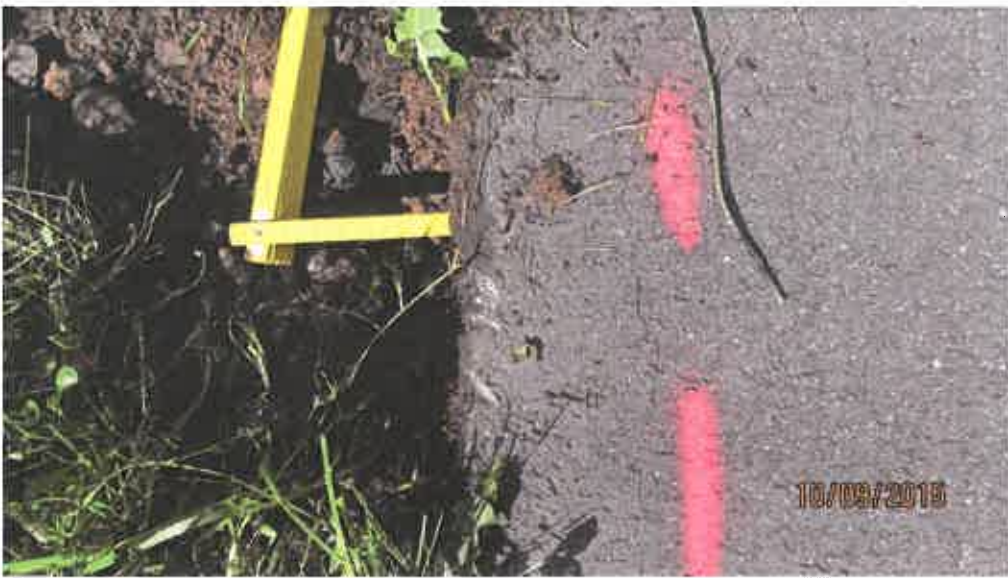
Punkt 3 = 7cm (Risse)

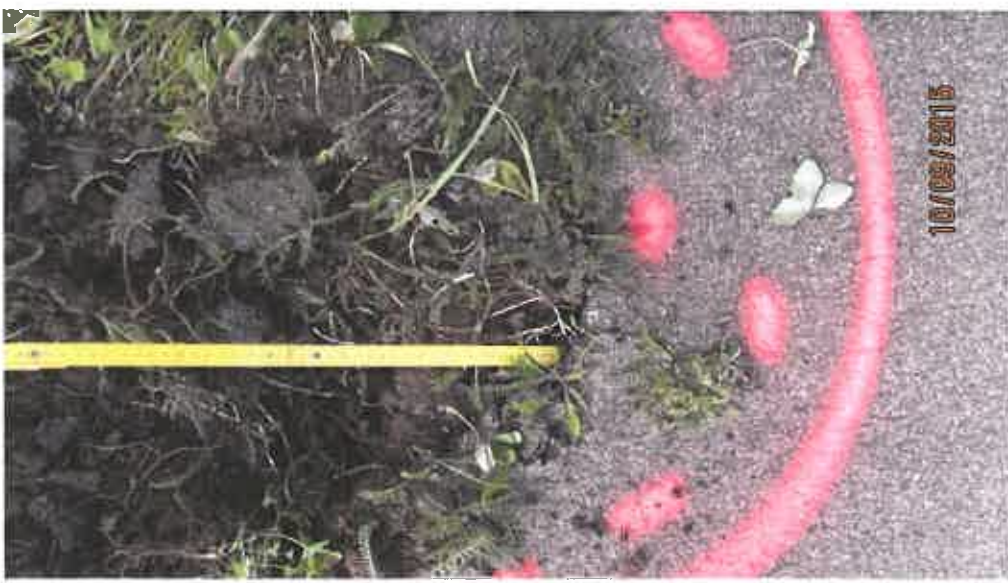
Punkt 2 = 6cm (+15 cm Wurzeleinwuchs)

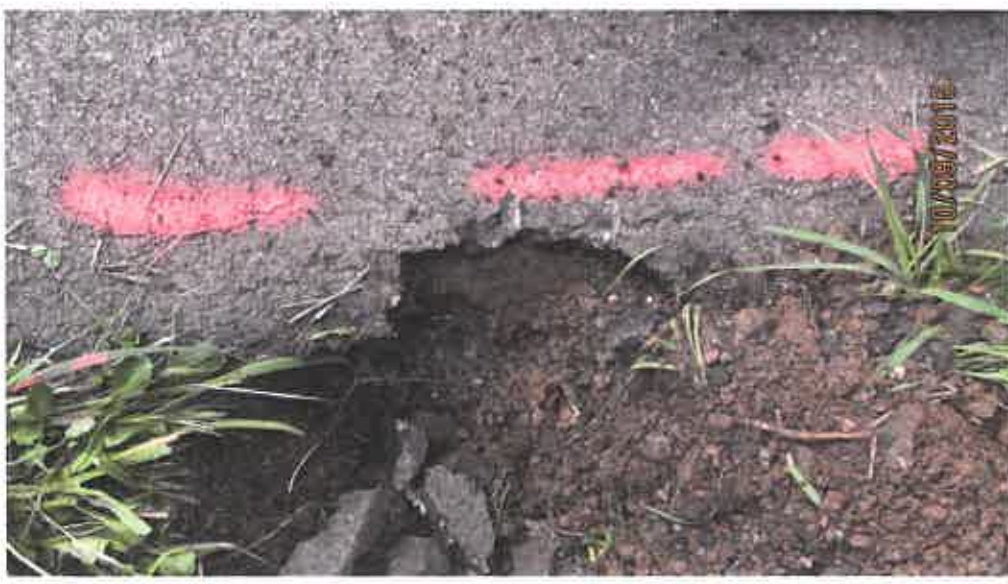
Punkt 1 = 3cm (Risse)

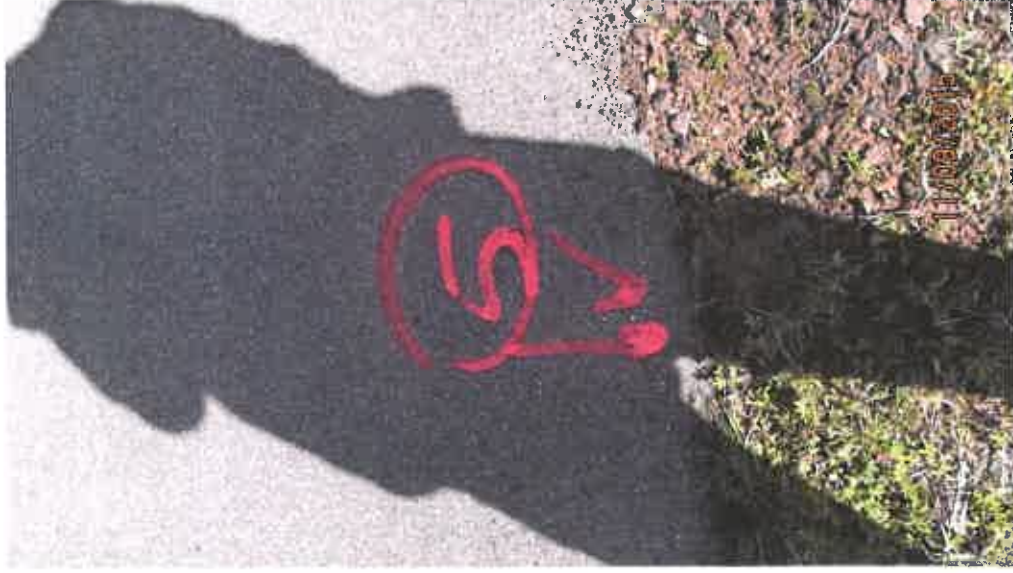
Punkt 5 = 0cm

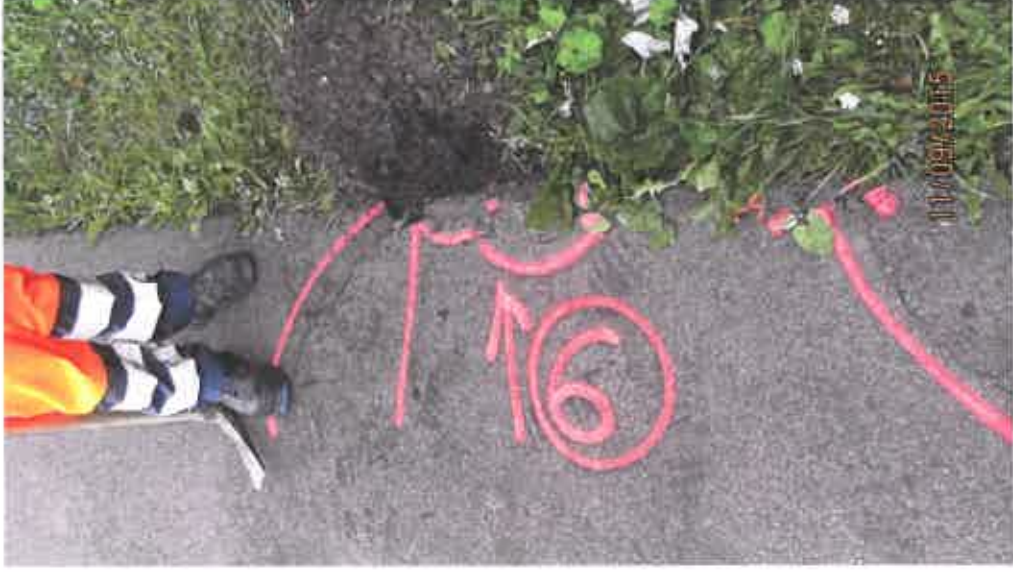
Punkt 6 = 0cm (Wurzeleinwuchs)

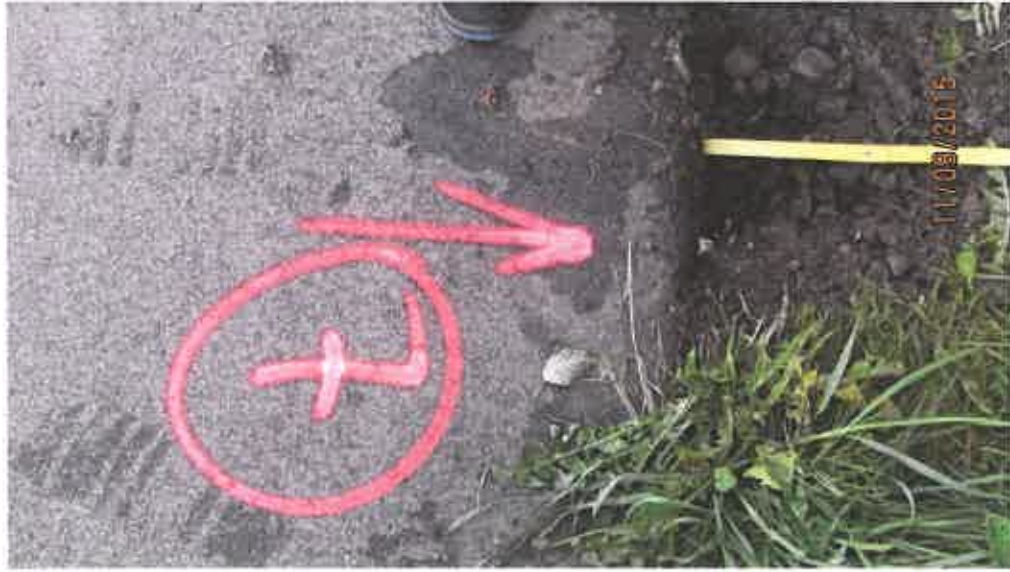
Punkt 7 = 5cm

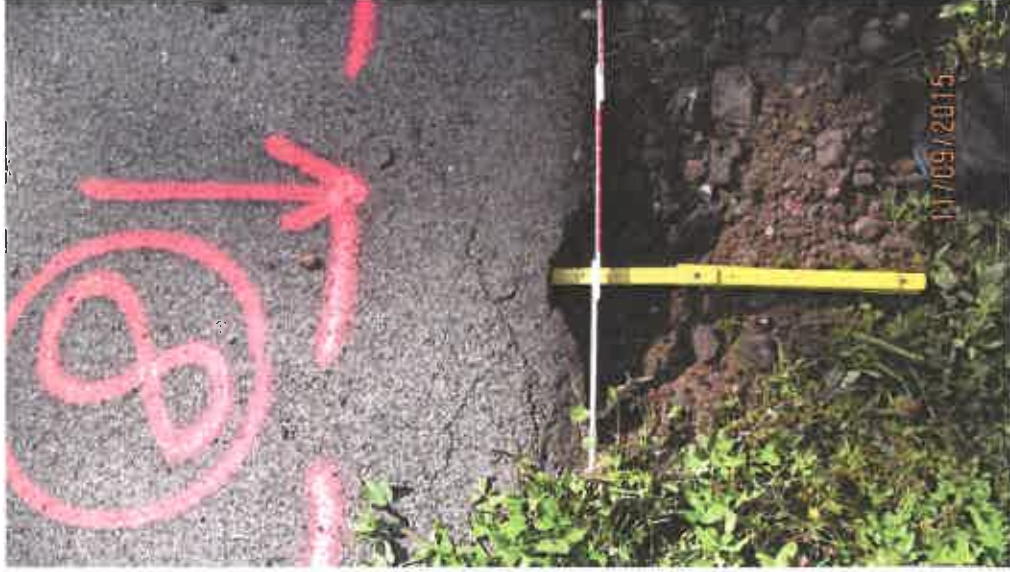
Punkt 8 = 11cm (Risse)

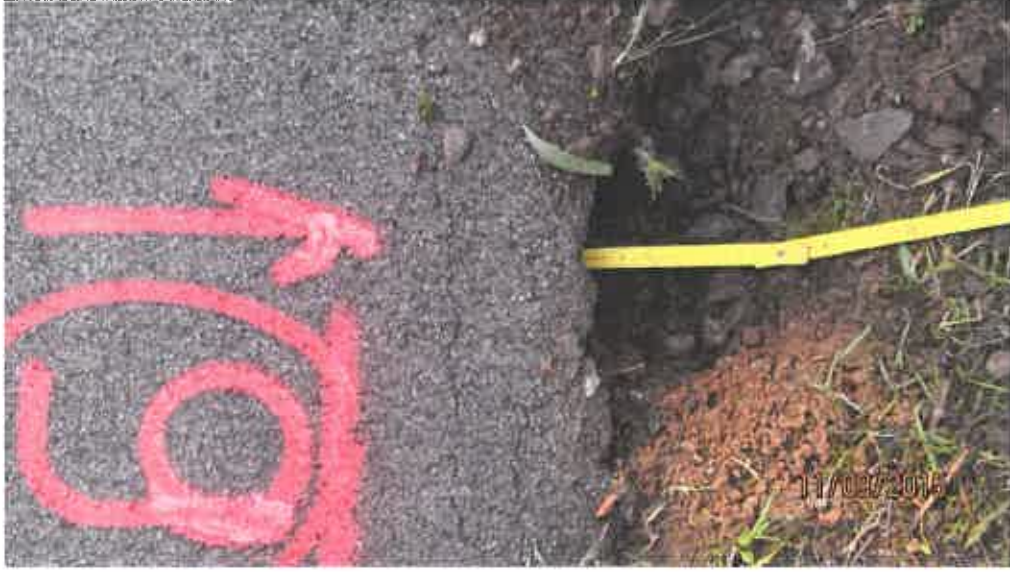
Punkt 9 = 9cm (Risse)

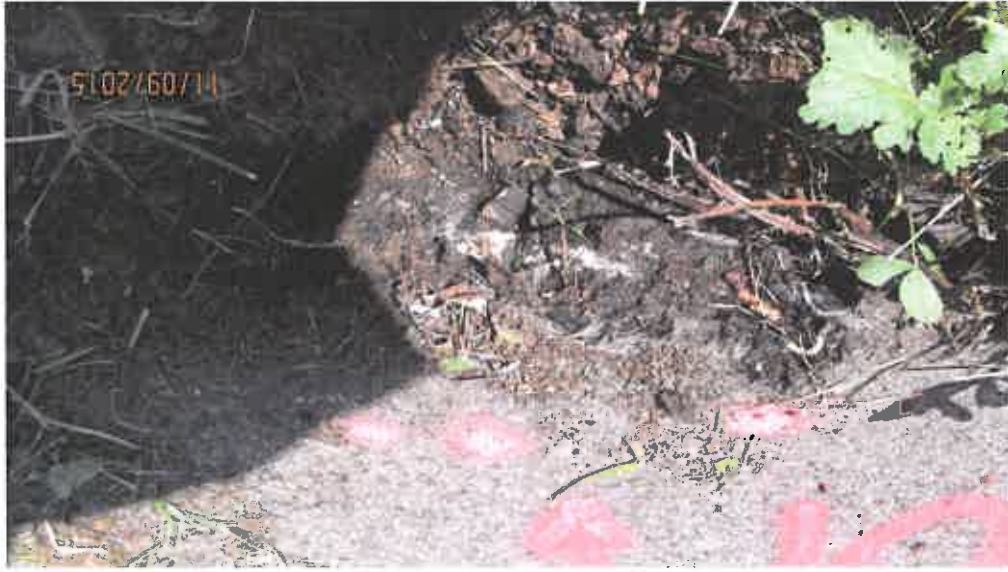
Punkt 10 = 0cm (Wurzeleinwuchs)

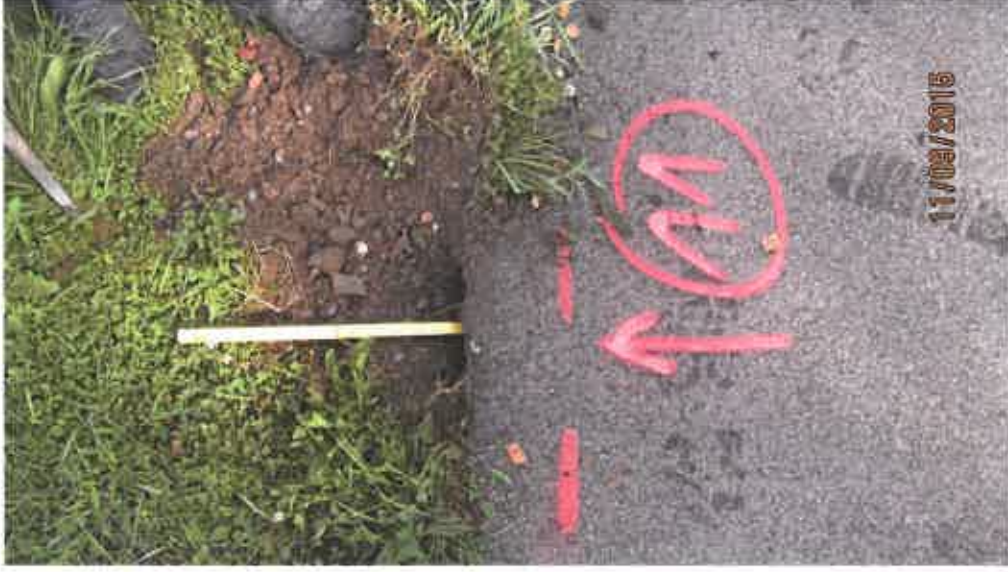
Punkt 11 = 5cm (Risse)

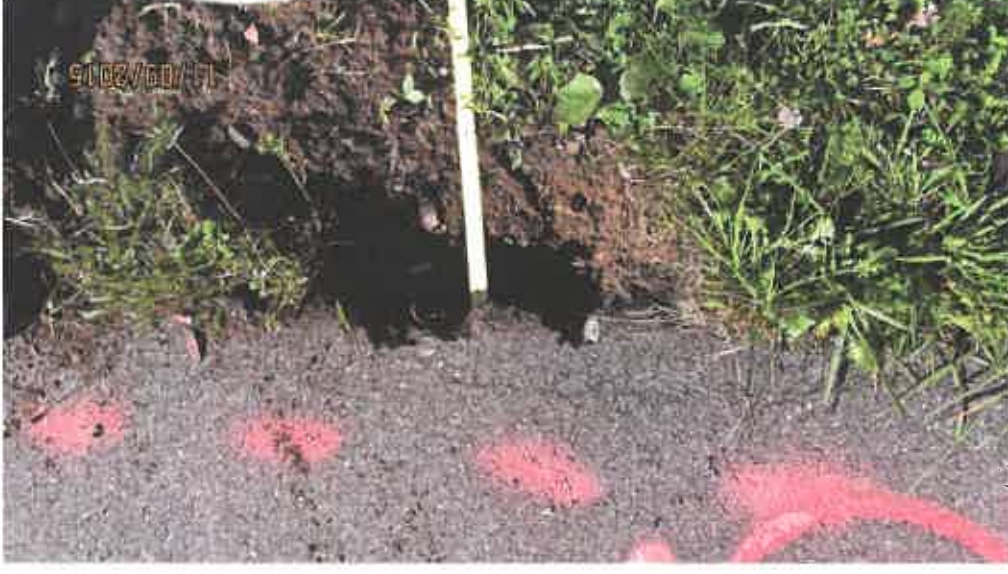
Punkt 12 = 6cm (Risse)
