Anlage: Schadensgutachten

Zustandsbewertung

RAVeL-Route – Vennbahn-Radweg

Stadtgebiet Monschau

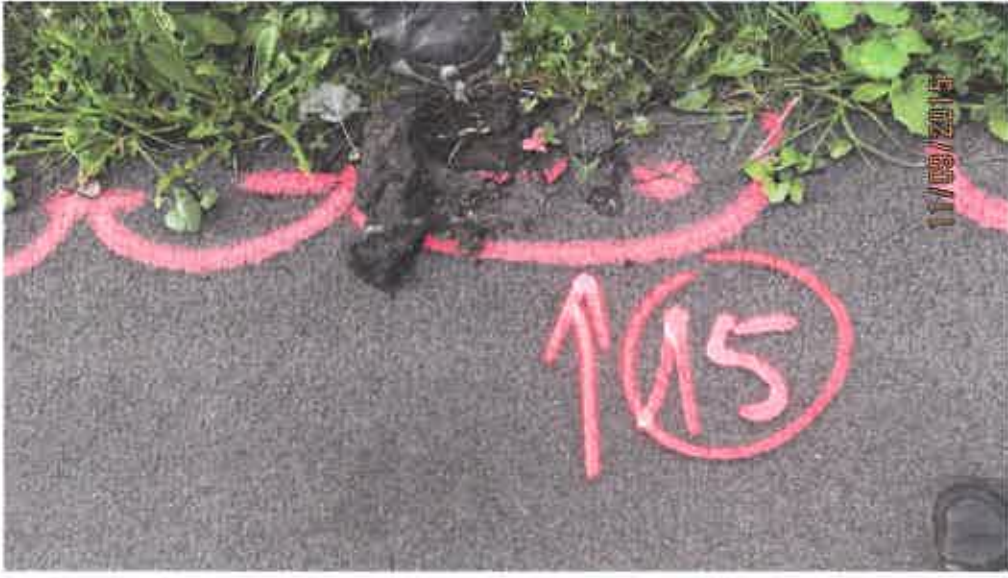
Punkt 15 = 9cm (Wurzeleinwuchs)

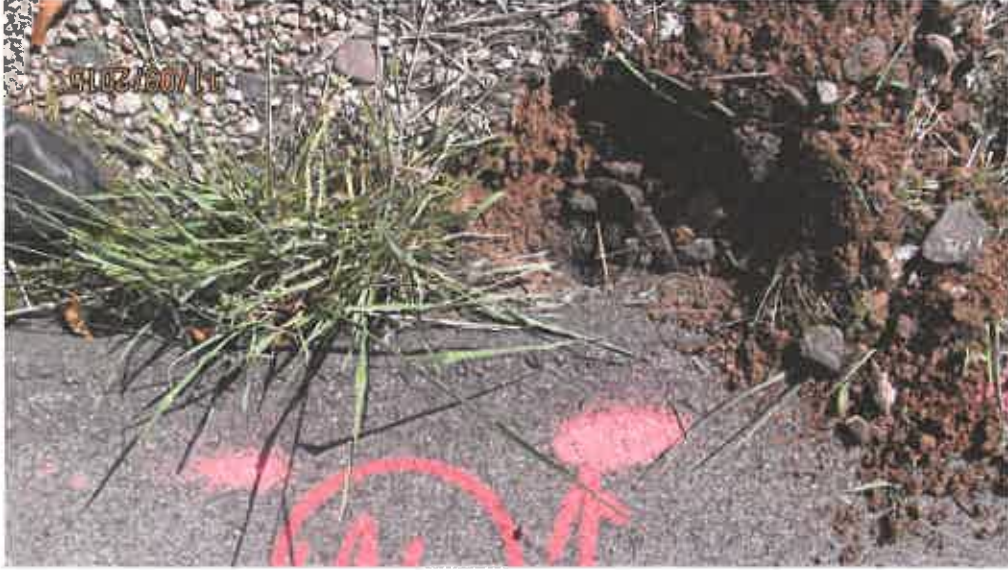
Punkt 14 = 0cm

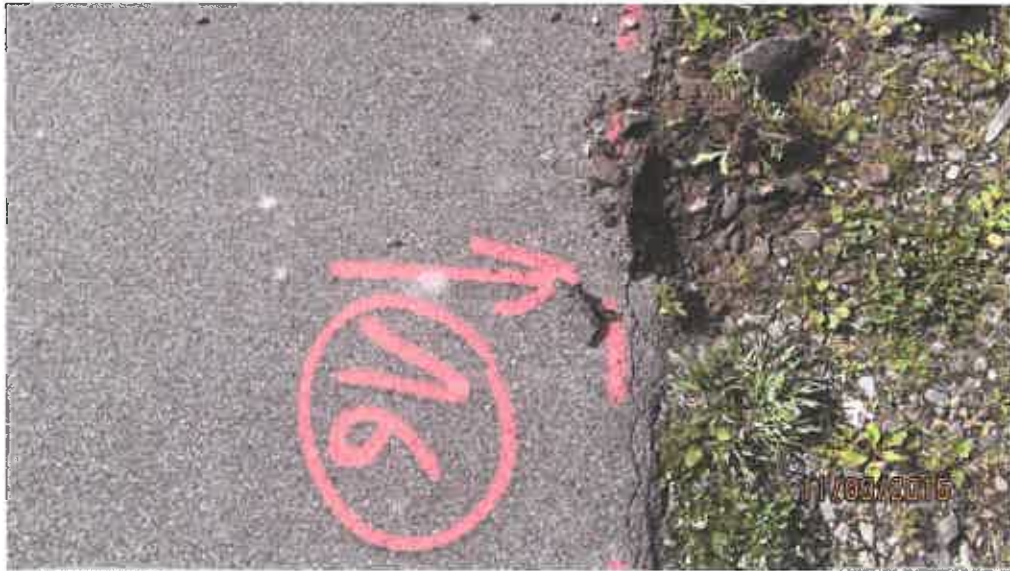
Punkt 16 = 4cm (Schotter in TS)

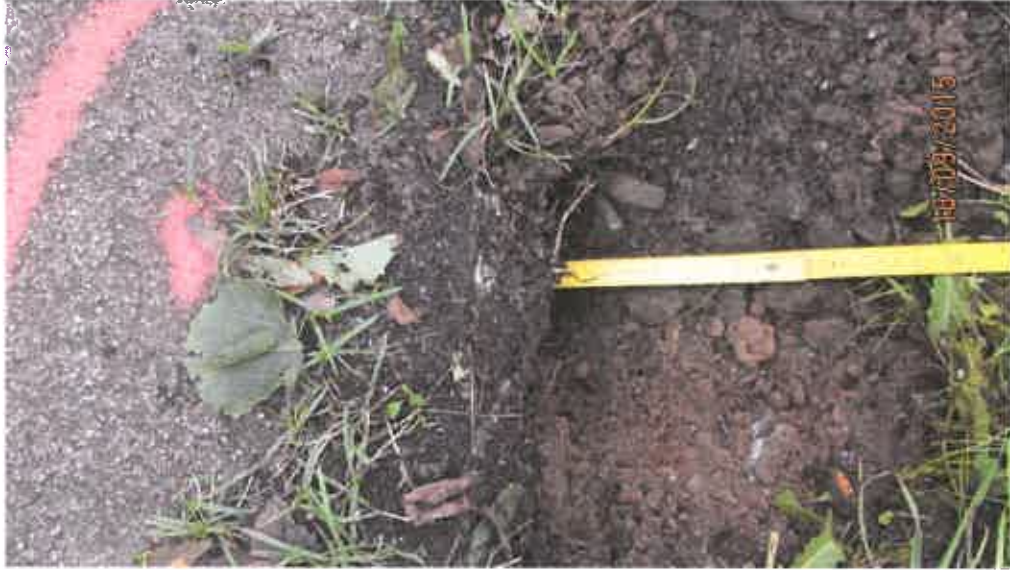
Punkt 17 = 8cm (Wurzeleinwuchs)

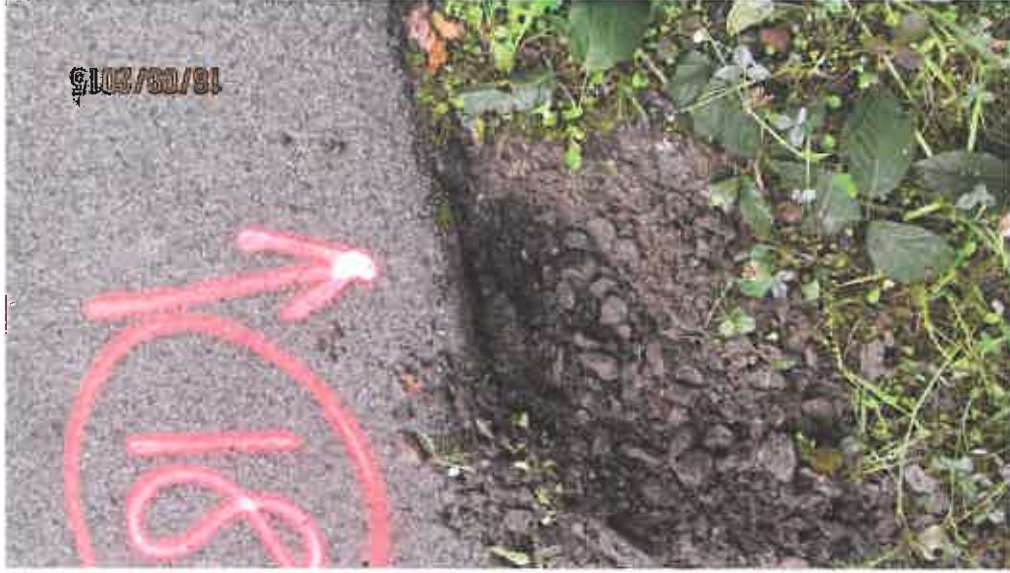
Punkt 18 = 0cm

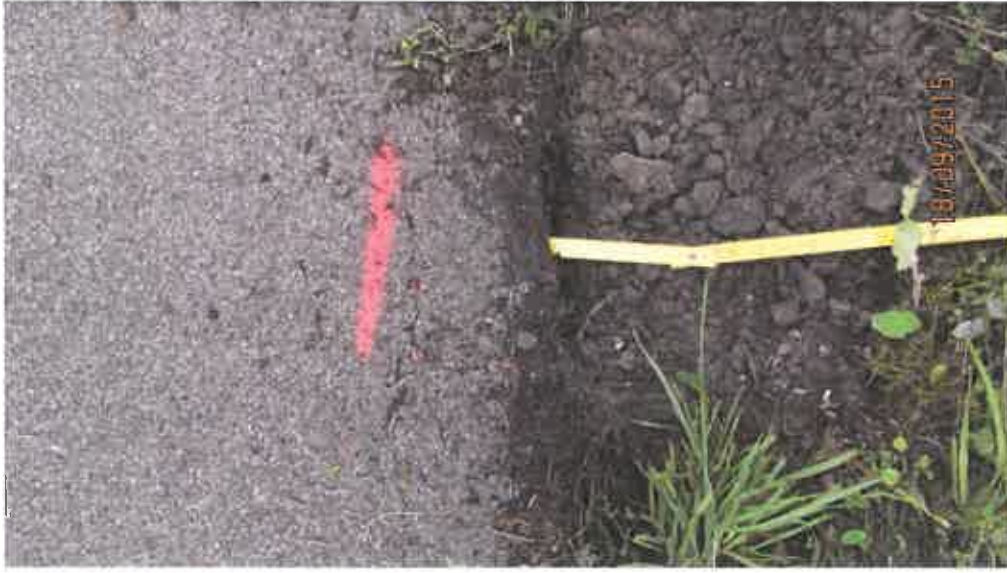
Punkt 19 = 9cm (Risse)

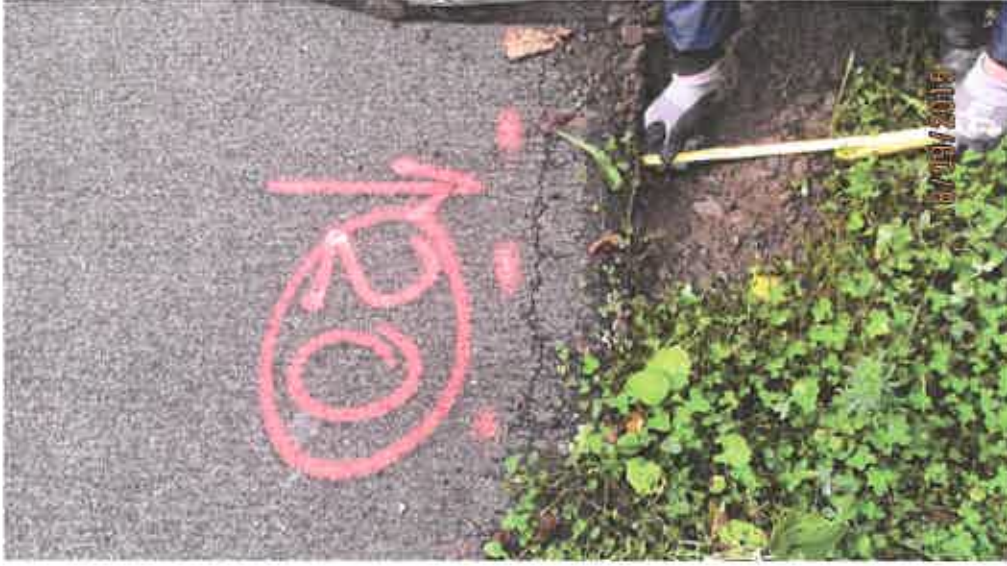
Punkt 20 = 14cm (Risse)

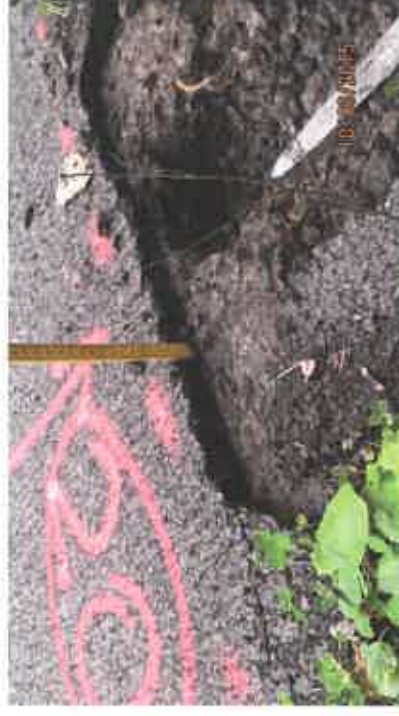
Punkt 20 Bsp. kein Haftverbund

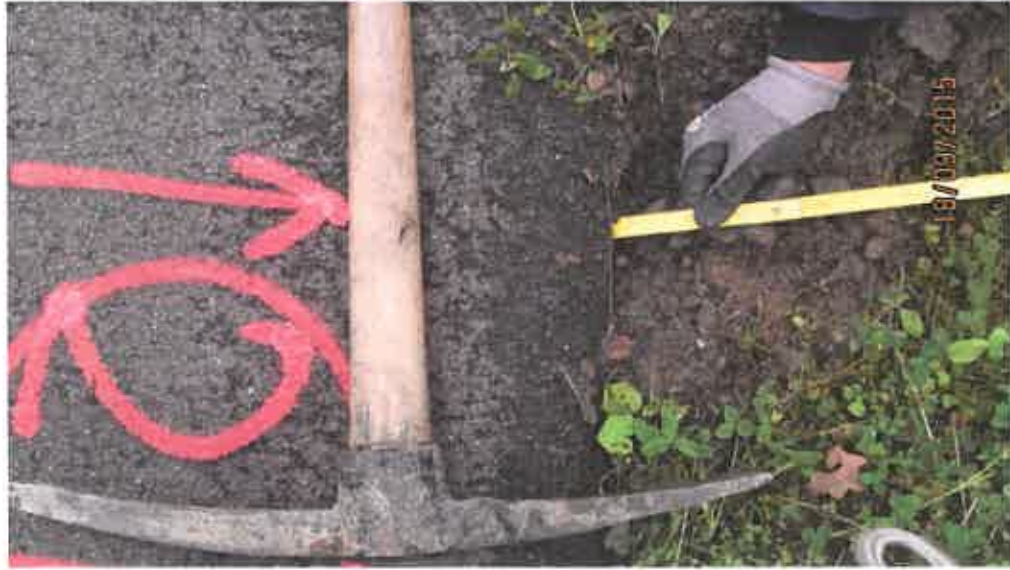
Punkt 21 = 8cm (Risse)

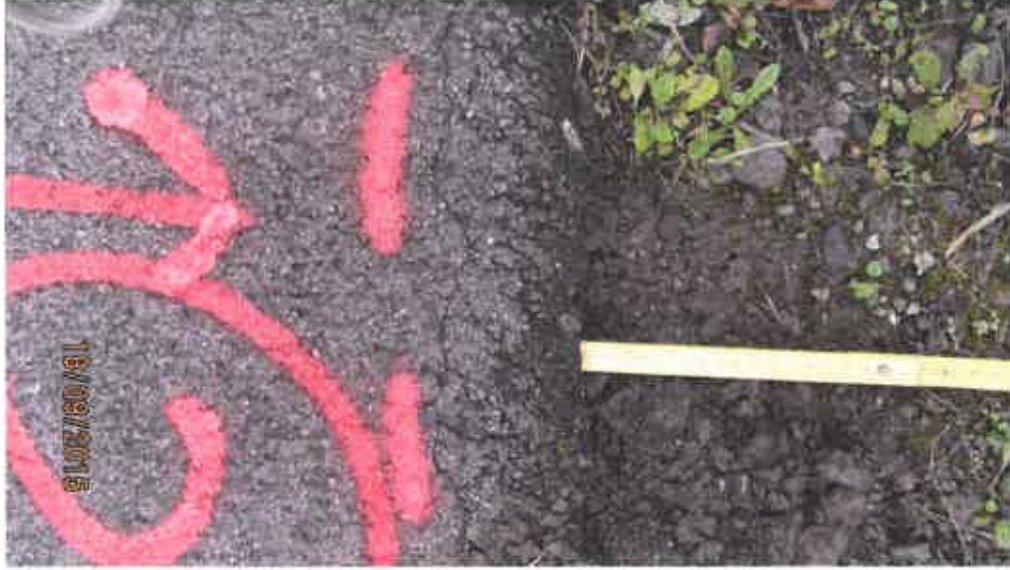
Punkt 22 = 4cm (Risse)

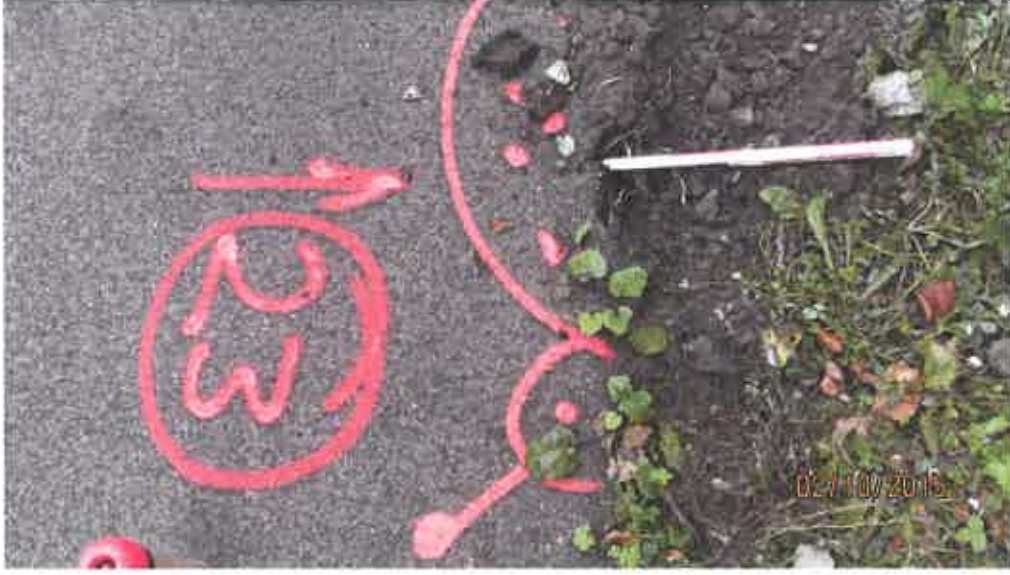
Punkt 23 = 7cm (Wurzeleinwuchs)

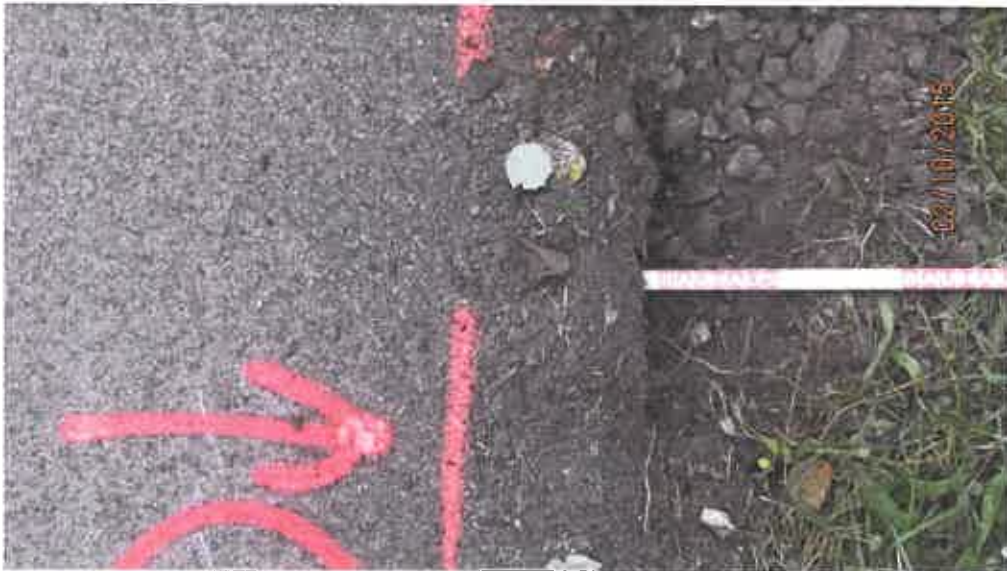
Punkt 24 = 9cm (Risse)

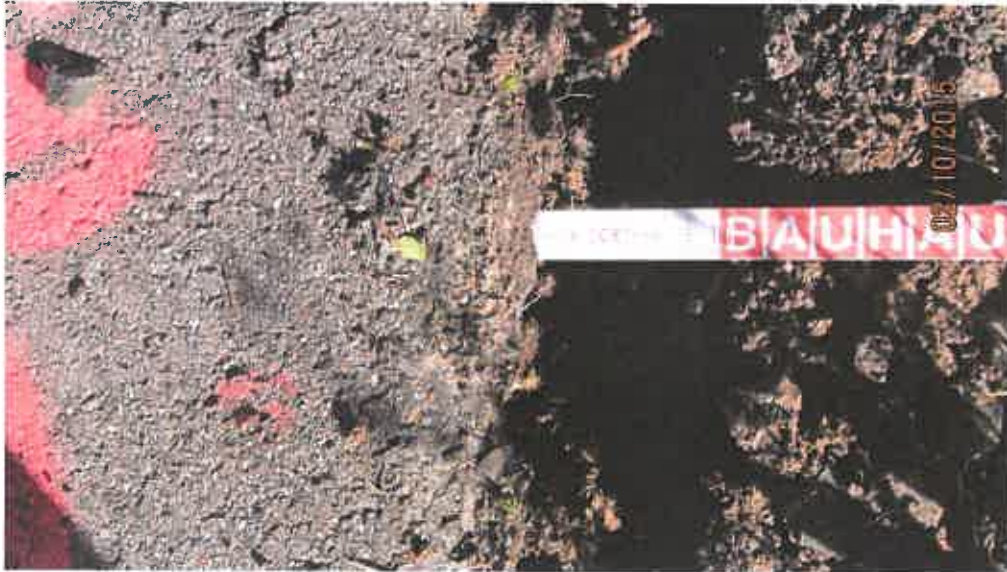
Punkt 25 = 4cm

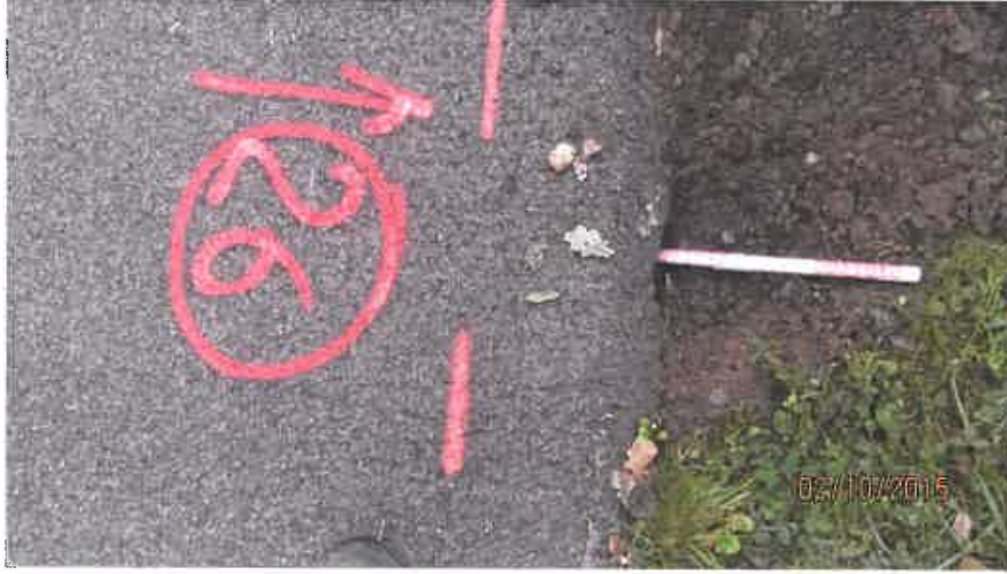
Punkt 26 = 13cm (Risse)

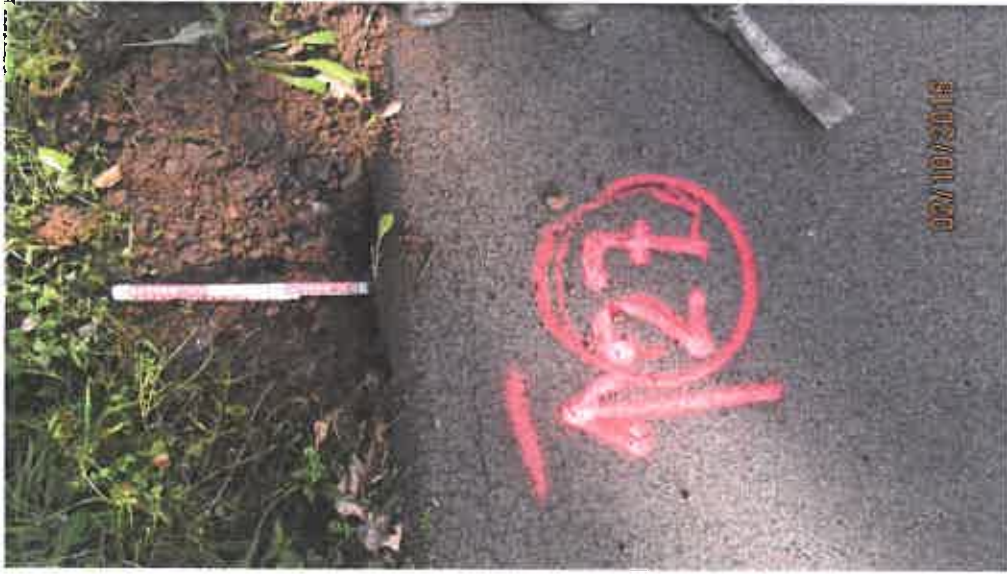
Punkt 27 = 9cm (Risse)

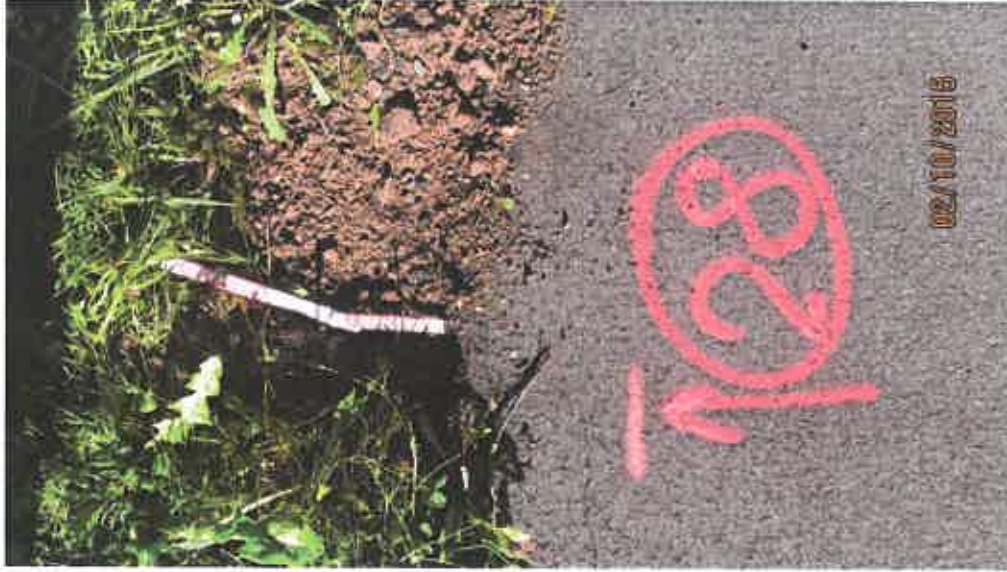
Punkt 28 = 7cm (Risse)

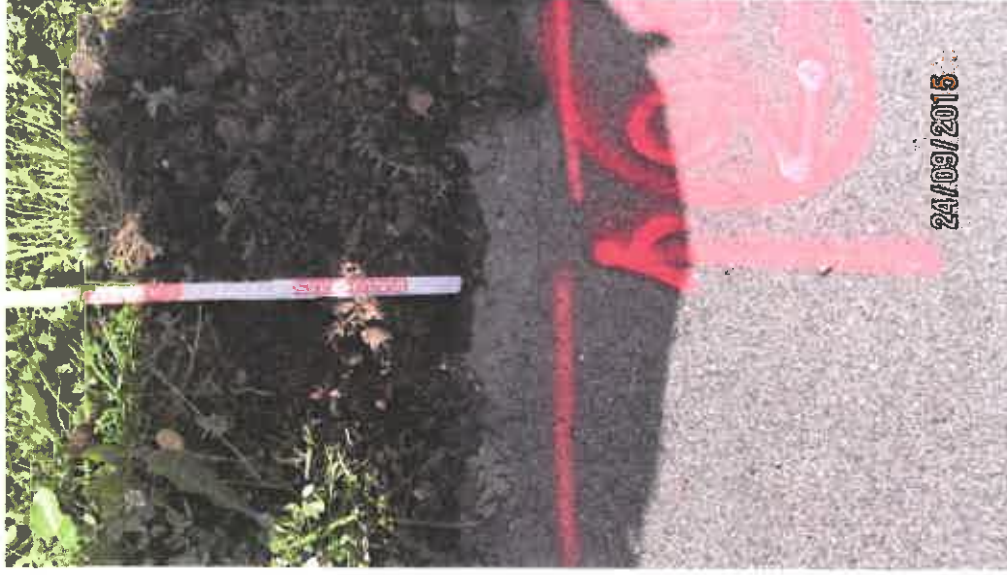
Punkt 29 = 7cm (Risse)

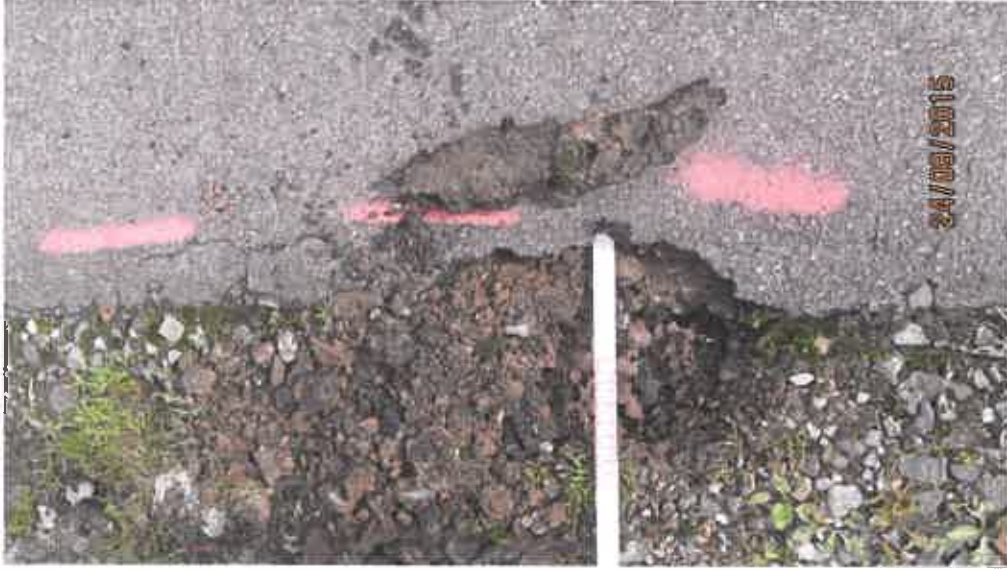
Punkt 30 = 5cm (Risse)

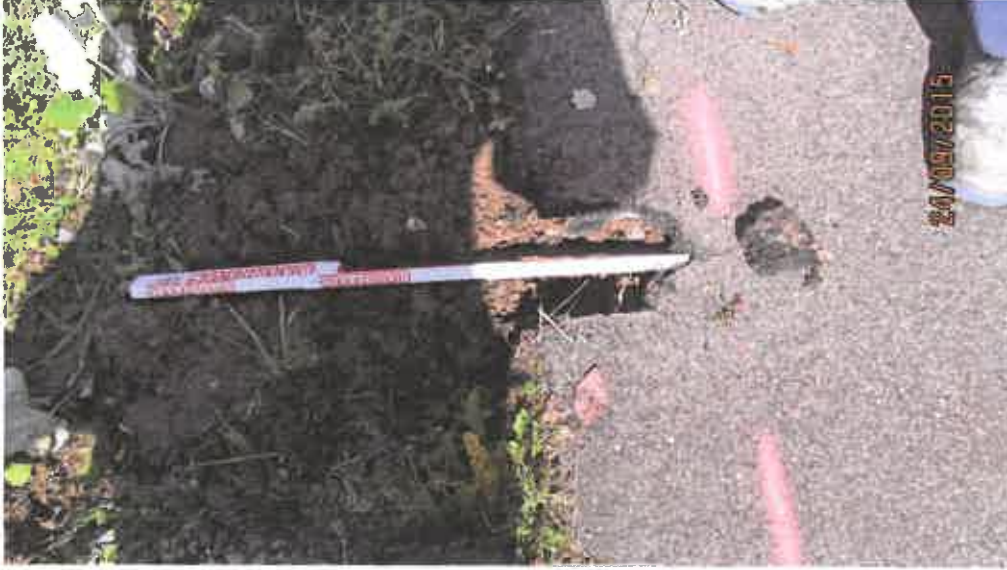
Punkt 31 = 20cm (Risse)

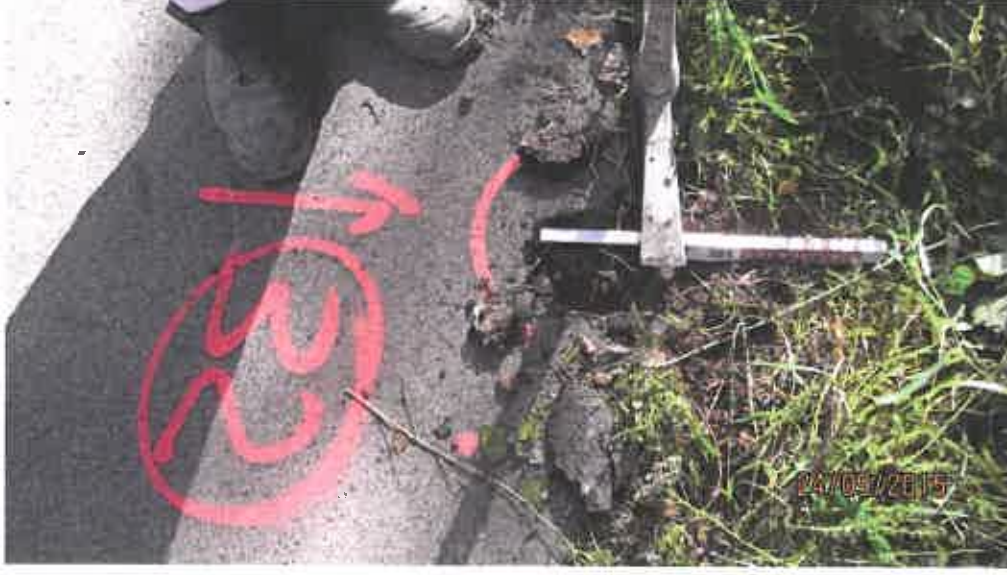
Punkt 32 = 15cm (Wurzeleinwuchs)

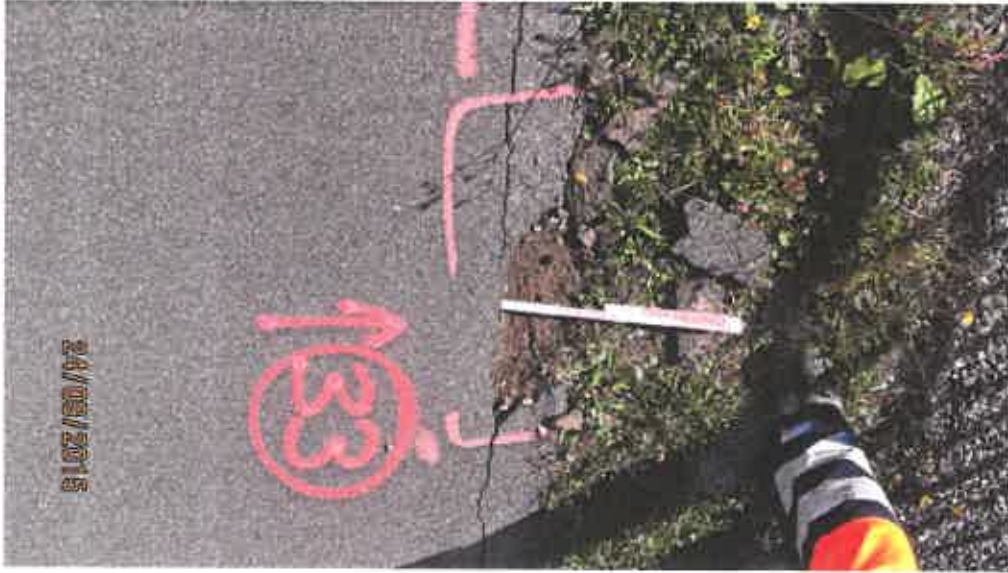
Punkt 33 = 16cm (Risse)

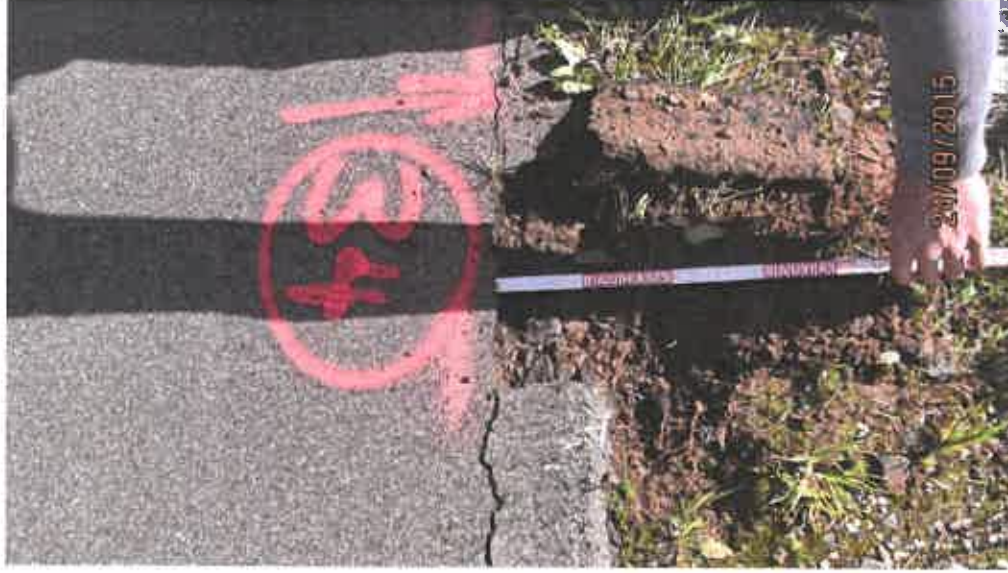
Punkt 34 = 13cm (Risse)
