Antrag zur Errichtung von 7 Mobilheimen in Monschau – Imgenbroich, Grüentalstraße

Bodendenkmalblatt: AC 143

Bodendenkmal : Burg und Kloster Reichenstein

Bodendenkmalblatt AC 144

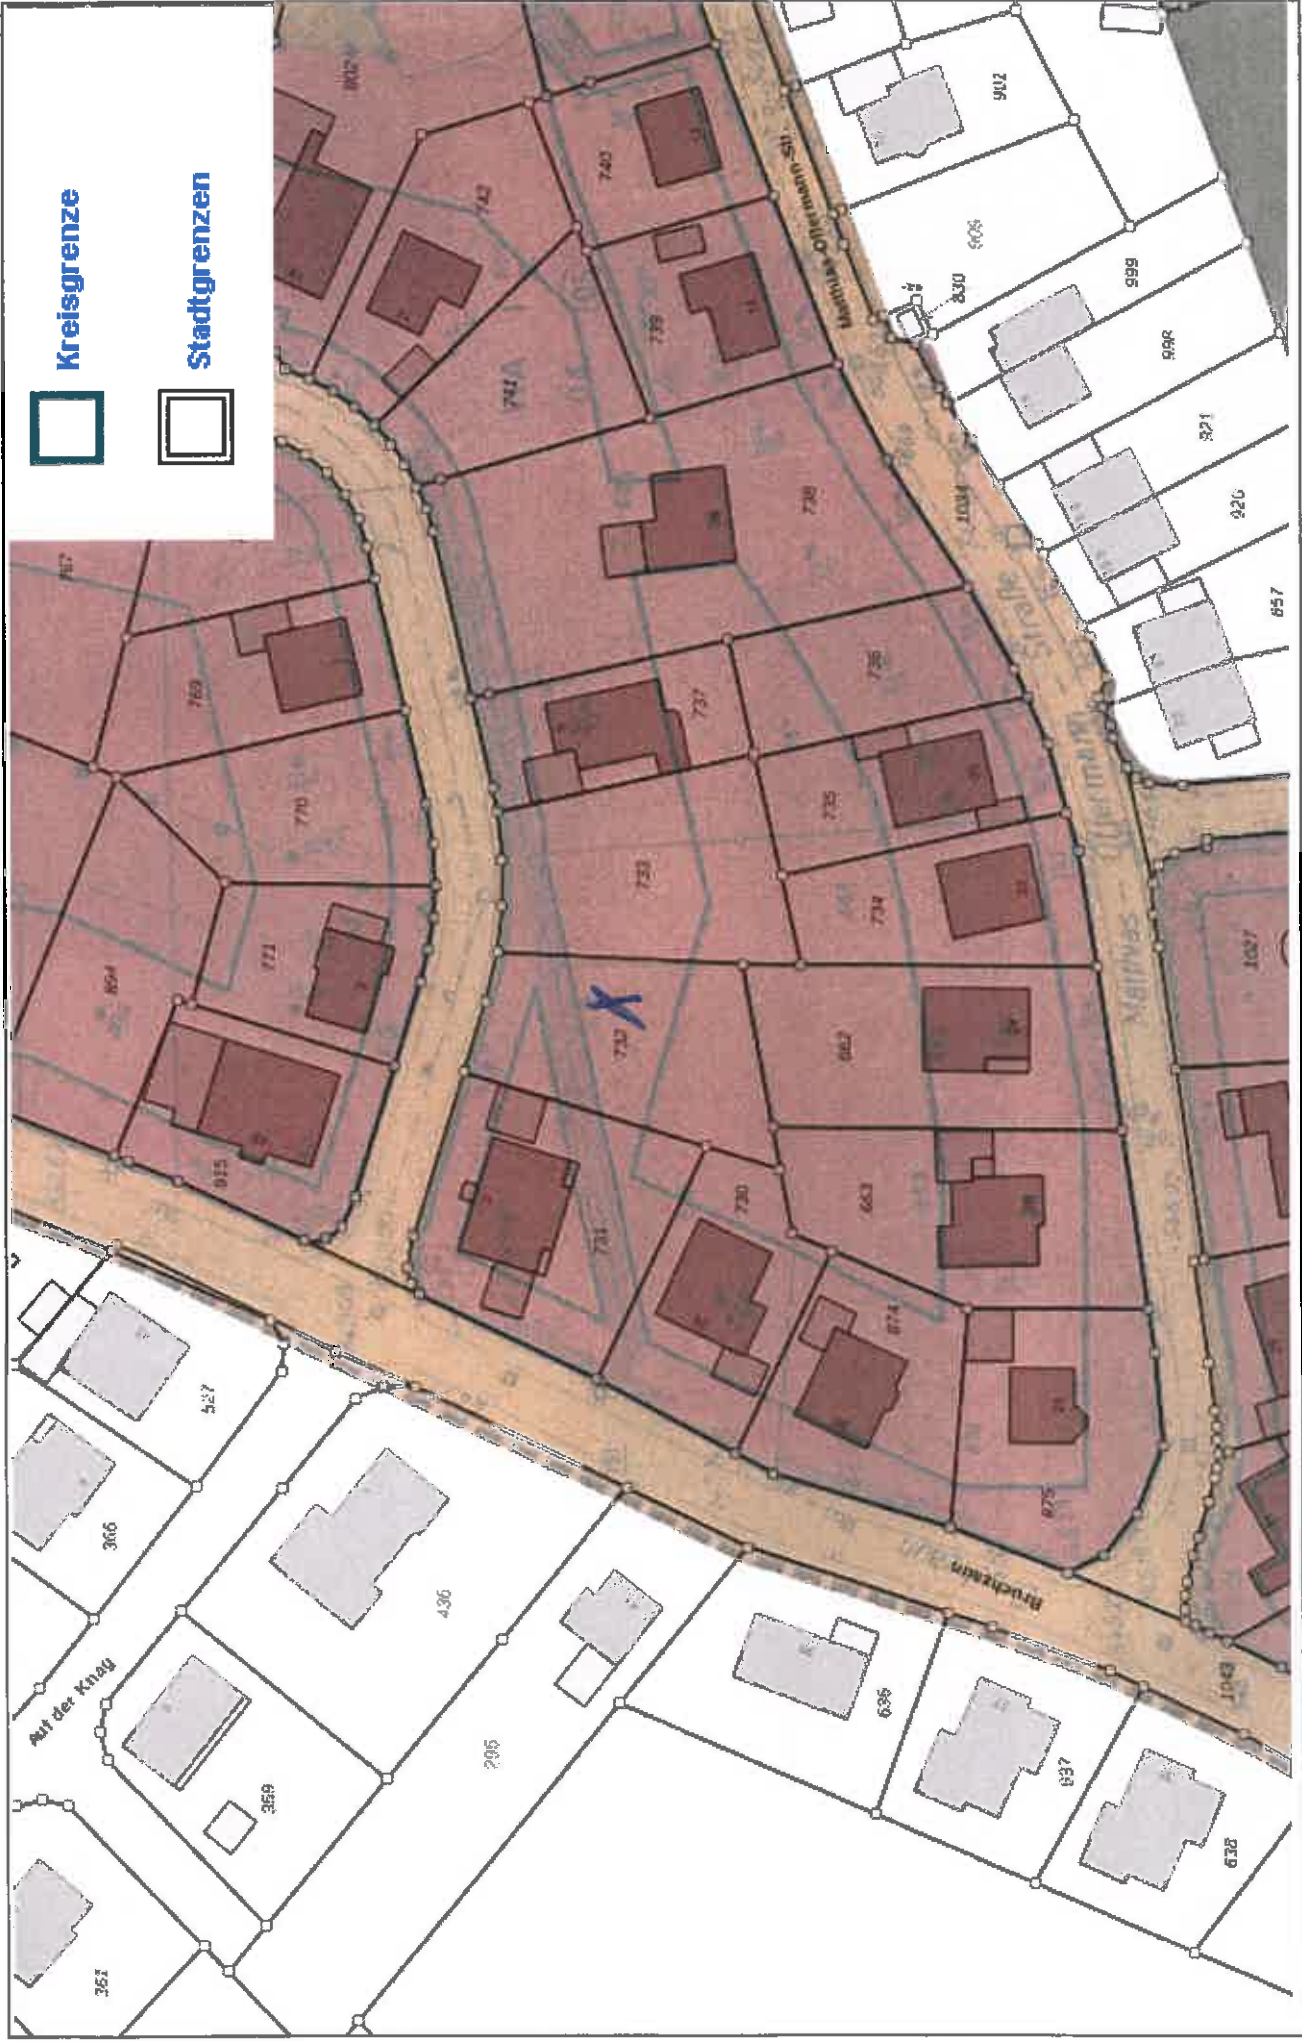
Auftraggeber: [Redacted]		Kronenradius: NT	
Baumart: Rotbuche Fagus sylvatica	Höhe: ca. 16 m	Baum Nr.: StD: 89 cm	Christian Böttcher Str We Hecke Nachbargrundstück
Altersphase: <input type="checkbox"/> Jungabaum <input type="checkbox"/> Reifephase <input checked="" type="checkbox"/> Alterungsphase	Stämmigkeit: einstämmig	Vitalität nach Roloff:	
Sicherheitserwartung: gering <input type="checkbox"/> mittel <input type="checkbox"/> hoch <input checked="" type="checkbox"/>	0 = Exploration(vital,n.Beeintr.) <input type="checkbox"/> 1 = Degeneration(geschwächt) <input checked="" type="checkbox"/> 2 = Stagnation(Beeinträchtigt) <input checked="" type="checkbox"/> 3 = Resignation(deutlich Beeinträchtigt)		
Standort/Baumumfeld: Baum steht auf freier Wiese ca. 4 m von der Christian Böttcher Straße und ca. 3m von Nachbargrundstück			
Wurzel/Stammfuß: Westliche Wurzelanläufe (Zugseite) sind gut sichtbar und verlaufen leicht flach in den Boden, alle weiteren Wurzelanläufe verlaufen steil in den Boden. S-O leichte Rindenschäden an Stammfuß erkennbar.

Stamm / Stammkopf: Stamm leichte Neigung in östliche Richtung (Nachbargrundstück) Stammkopf zwieselt in ca. 2 m Höhe mit eingewachsener Rinde (statisch wie ein Riss) S-Seite mehrer Astungswunden im Starkastbereich mit anfänglicher Fäule			
Kronengerüst/Krone: Feinastpartien absterbend (Wipfeldürre aneichen für Wurzelprobleme), Totholz			
Erhaltenswürdig: gering <input checked="" type="checkbox"/> mittel <input type="checkbox"/> sehr <input type="checkbox"/>		Maßnahme: 1 Totholzentrnahme X 2 Kronenpflege O 3Kroneneinkürzung.....% O 4 Kronenteil Einkürzung O 5 Kronenauslichtung.....% O 6 Kronenregenerationsschnitt X 7 Kronensicherungsschnitt 8 Nachbehandlung gekappter Bäume O 9 Fällung O 10 Standortverbessernde Maßnahmen X 11 Einbau von Kronensicherung X 12 Baumkontrolle X 13 Eingehende Untersuchung X Zur Herstellung der Verkehrssicherheit der Buche müssen die oben aufgeführten Maßnahmen durchgeführt werden. Die Sicherung des Zwiesels mit einer statischen Kronensicherung ist erforderlich um ein Ausbrechen auf die Straße und das Nachbargrundstück zu verhindern. Desweiteren sollten die beschriebenen Schadsyptome und Defekte durch eine jährliche Baumkontrolle beobachtet werden.

Bewertung: Stand sicher X JA Bruch sicher: eingeschränkt			
Handlungsbedarf: sofort <input type="checkbox"/> (innerhalb 14 Tage) mittelfristig X (Innerhalb 6 Mon.) langfristig <input type="checkbox"/> (Innerhalb 1. Jahres)

Der Zustand der Rotbuche wurde durch die Untere Landschaftsbehörde der Städteregion Aachen wie auch einem Fachmann eines Garten- und Landschaftsbauunternehmens begutachtet. Es wurde festgestellt, dass verbunden mit den gegebenen Risiken (u.a. Aufbrechen des Stammkopfs), dem großen Aufwand zur Sicherung und den möglicherweise dann doch erfolglosen Erhaltungsversuchen, eine Fällung des Baumes sinnvoll ist. Eine Ersatzbepflanzung wurde mit der Unteren Landschaftsbehörde und dem Grundstückseigentümer bereits besprochen.

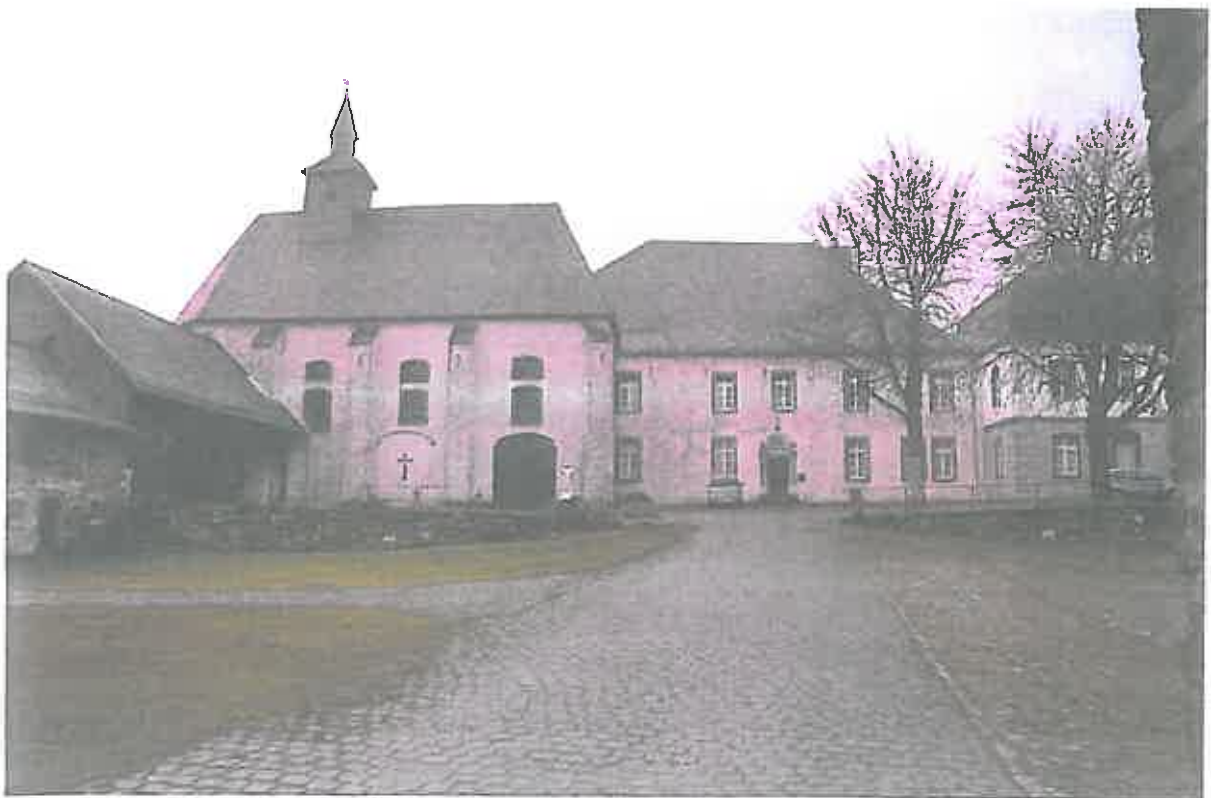
Abb. 2 Innenhof, Kirche und Hauptgebäude von N.

Die Zufahrt zum Kloster erfolgt von der Landstraße an der Westseite über den künstlich errichteten Damm des Klosterweiher. An der Nordseite liegt die dreiseitige Hofanlage mit den Wirtschaftsgebäuden und dem ehemaligen Melkerhaus an der Westseite (Abb. 2). Im Anschluss daran folgt das Verwaltungsgebäude und das Haupthaus, das ehemalige Kapitelhaus. Nach Osten schließt die Klosterkirche an, ein einschiffiger Kirchenbau mit Chorabschluss. Nach Süden erstreckt sich ein weiterer Wirtschaftsbau, der zum neuen Hauptteil des Klosters, mit Kreuzgang, Kapitelsaal und Refektorium umgebaut werden soll. Zur Süd- und Südwestseite hin

Über das Aussehen des Wirtschaftshofes (3) vor dem 18. Jahrhundert lassen sich ebenfalls keine Aussagen treffen. Die Karte von Tranchot und vor allem die Urkatasterkarte von 1822 vermitteln den gleichen Eindruck über die Größe des Wirtschaftshofes wie heute (Abb. 2). Darüber, inwieweit der Innenbereich anders gestaltet war, gibt es ebenfalls keine Informationen. Als bodendenkmalpflegerische Objekte sind hier Mauern und Fundamente zu erwarten, auch ist an Anlagen zur Infrastruktur wie Kanal- und Wasserleitungen zu denken.

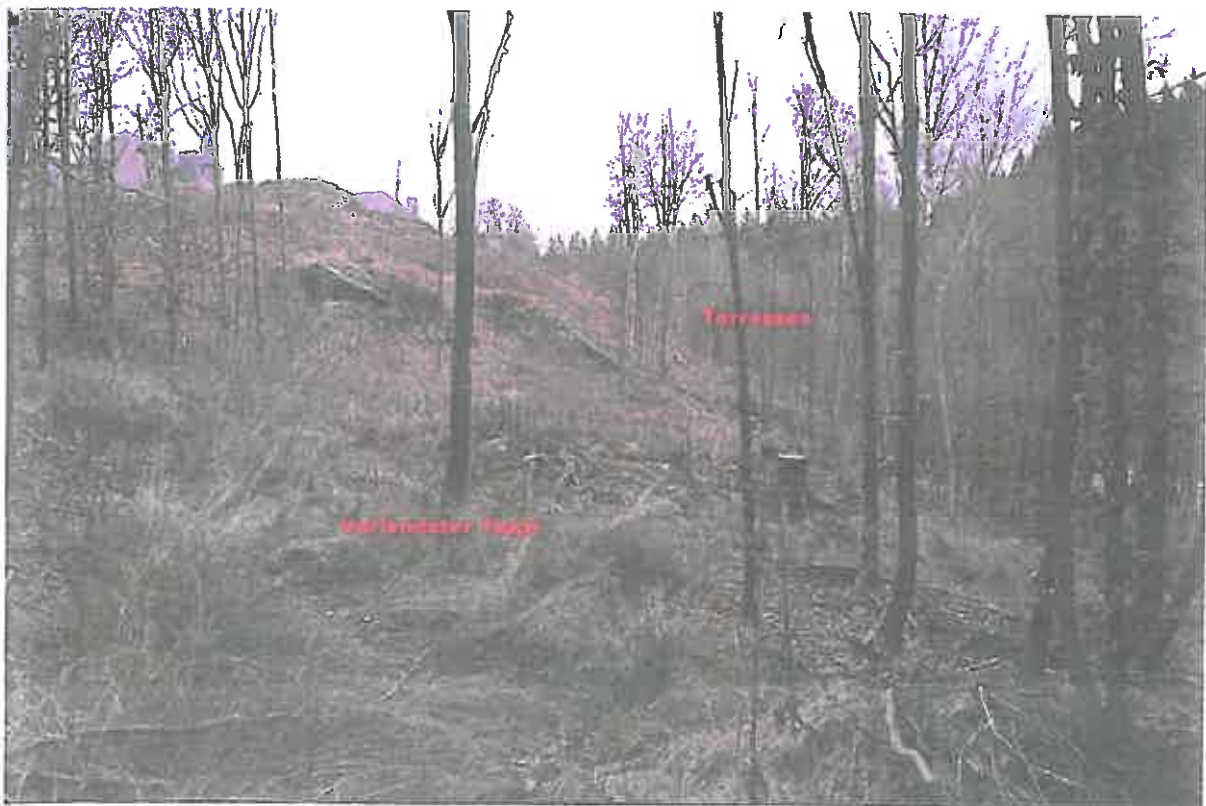
Abb. 5 Blick auf die Südseite von Reichenstein

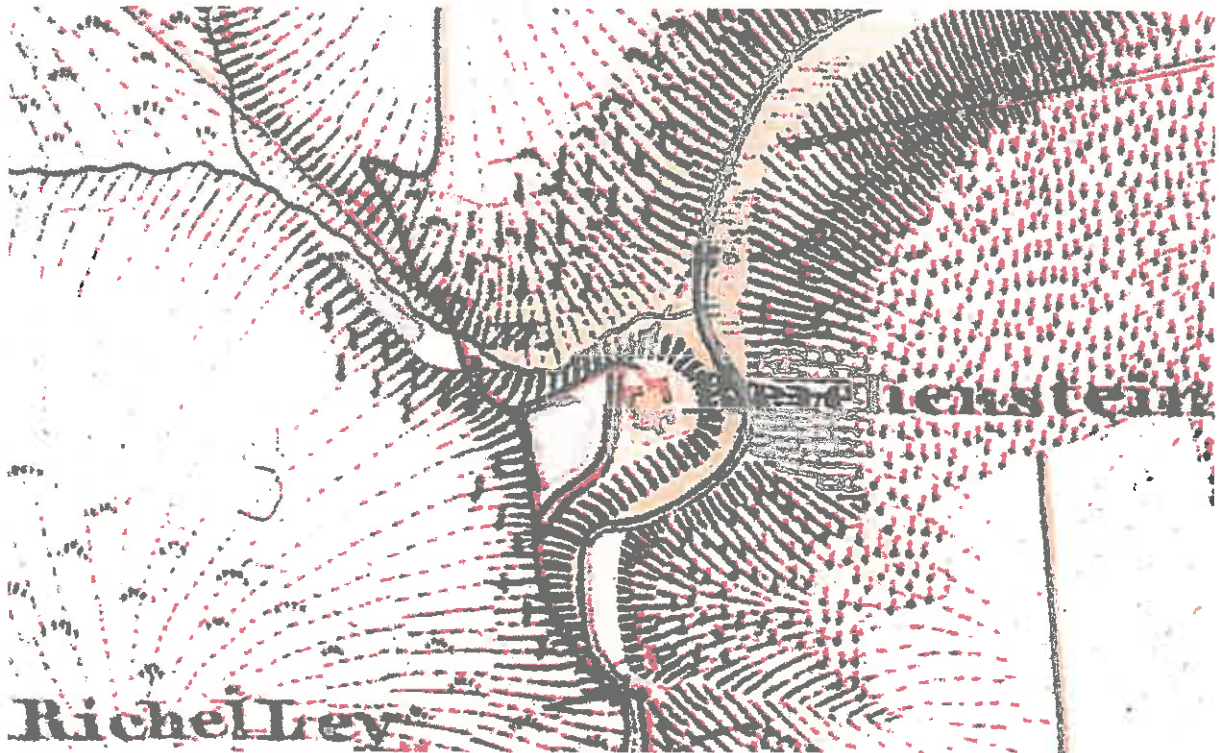
Abb. 8 Ausschnitt aus der Uraufnahme der TK 25 von 1846 (©Geobasis NRW)

Neben den schriftlichen Quellen sind es historische Karten, die bis heute dokumentieren, dass es kaum bauliche Veränderungen im Bereich des Klosters gab. Zu nennen ist die Tranchot-Karte von 1808/09 (Abb. 7), die Urkatasterkarte von 1822 (Abb. 9) und die topografischen Karten von 1846 (Abb. 8) und 1893/95. Lediglich an der Südseite der Kirche gibt es auf den älteren Karten den Hinweis auf ein Gebäude, das aber ab 1893/95 nicht mehr vorhanden ist, die alte Sakristei. Die Urkarte von 1822 zeigt auch noch die Reste der Klostermauern und zwei Teiche, die heute noch im Bereich des südlichen Hanges zu erkennen sind. Teile der Klostermauer an der Südwestseite bestanden bis um die Jahrhundertwende vom 19. Zum 20. Jahrhundert.

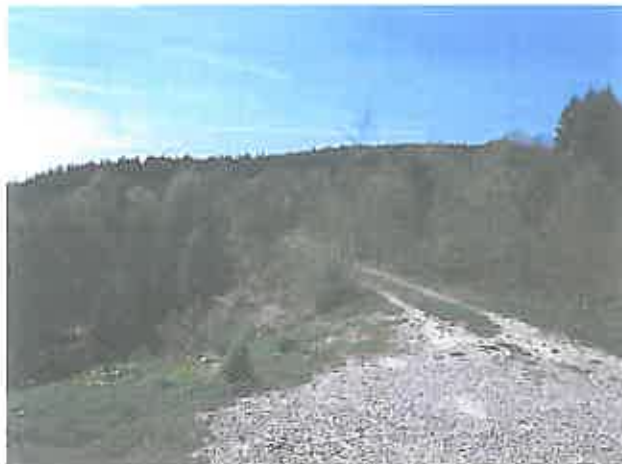
5. Zufahrt zum Kloster Reichenstein aus südwestlicher Richtung über einen Damm.

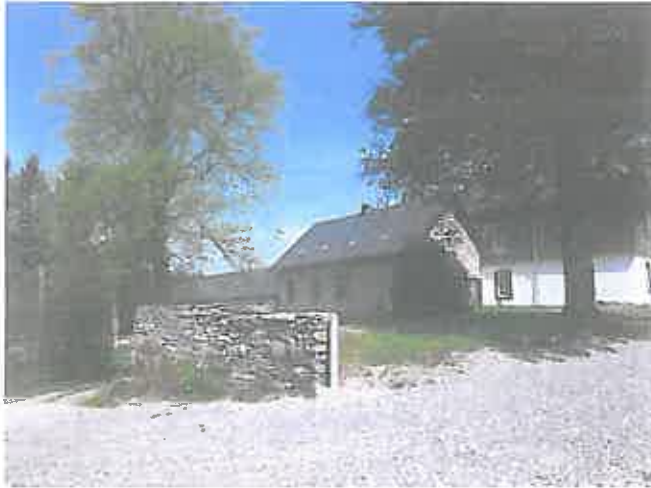
7. Außenanlagen südwestlich vom Kloster mit Natursteinmauer und prägendem Baumbestand: Blutbuche (rechts) und Linde (links).

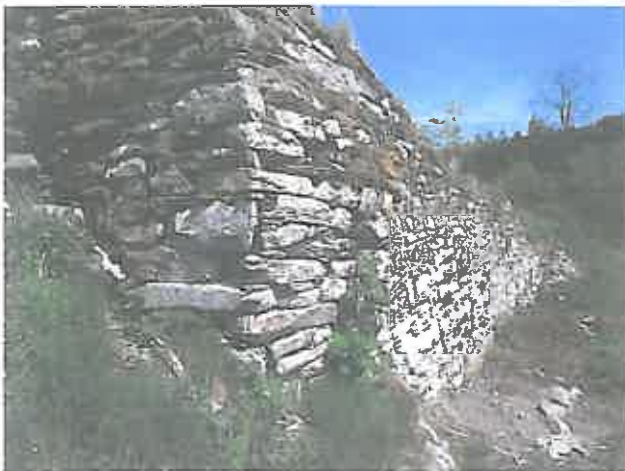
11. Gartenmauern aus Naturstein südlich vom Kloster, die nach Rodungsarbeiten im Frühjahr 2014 entdeckt wurden: bauliche Elemente des historischen Terrassengartens.

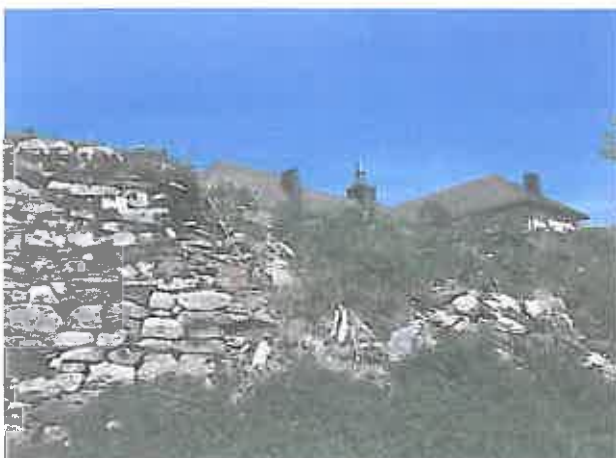
12. Schäden an der historischen Natursteinmauer südlich vom Kloster Reichenstein.

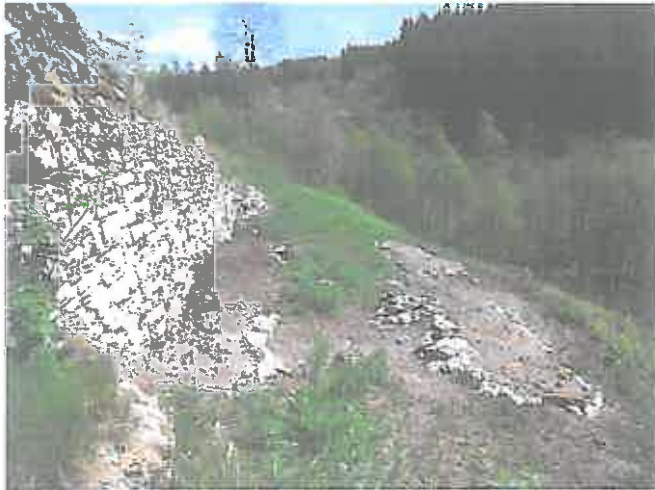
13. Bei Rodungsarbeiten im Frühjahr 2014 entdeckte bauliche Überreste des historischen Terrassengartens am Südhang von Kloster Reichenstein.

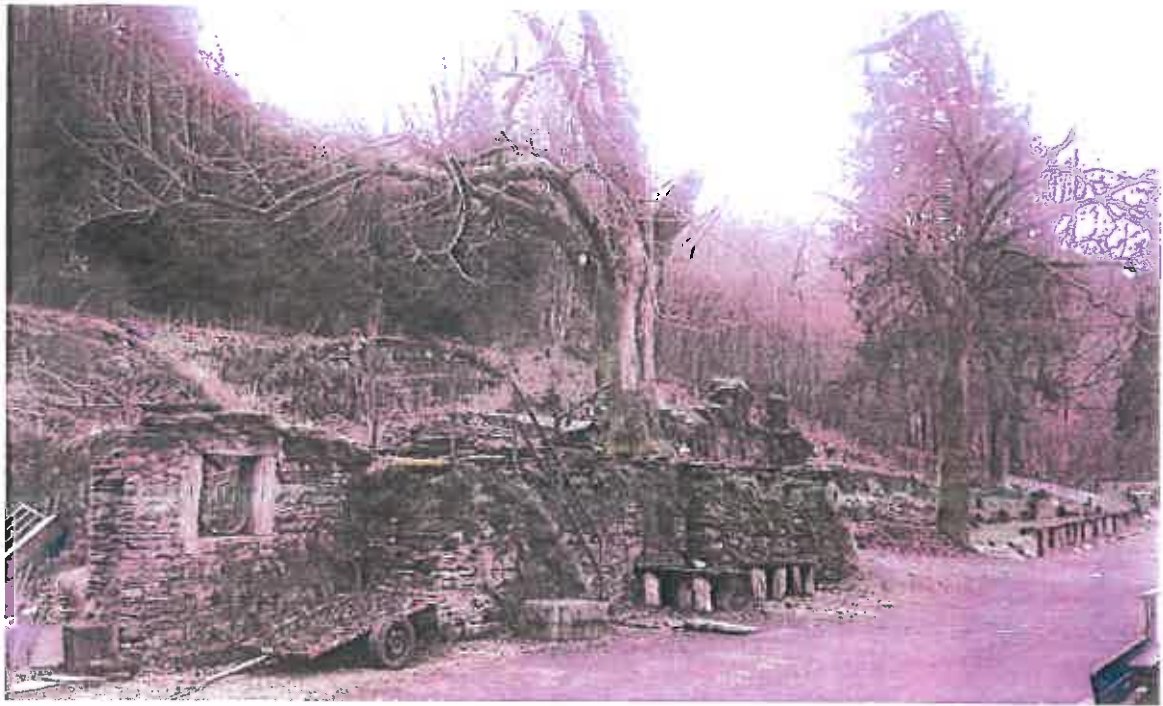
Abb. 1 *Bruchsteinruinie der Tuchfabrik Grünental.*

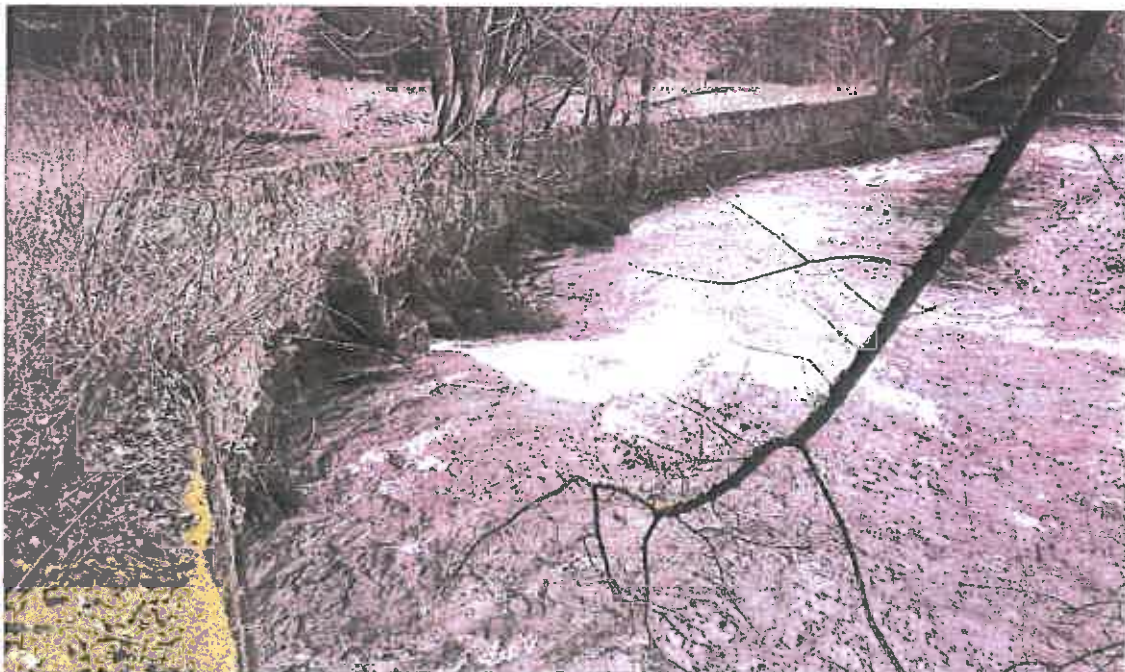
Abb. 2 *Geländekante in der Rur im Bereich des ehemaligen Wehres.*

Im Bereich der ehemaligen Grünentaler Tuchfabrik wurden in den über 250 Jahren ihres Bestehens zahlreiche Wohn- und Wirtschaftsgebäude errichtet. Hinzu kam eine aufwendige Stauanlage, die das Wasser der Rur durch ein Wehr in mehr als 600 m Entfernung ableitete. Von diesem Wehr sind heute obertägig keine Reste mehr erhalten. Sie liegen unter einem moderneren, aufgeschütteten Wirtschaftsweg im Erdreich. Die nördlichen Randbereiche des hier vorhandenen Rurbogens sind durch eine Natursteinmauer befestigt. In der Rur selbst ist eine Stufe zu erkennen, die im Zusammenhang mit Wasserableitung steht (Abb. 2). Auf der südlichen Seite der Rur befinden sich weitere Fundamente, die ebenfalls als bauliche Reste eines Stauwehres anzusprechen sind.

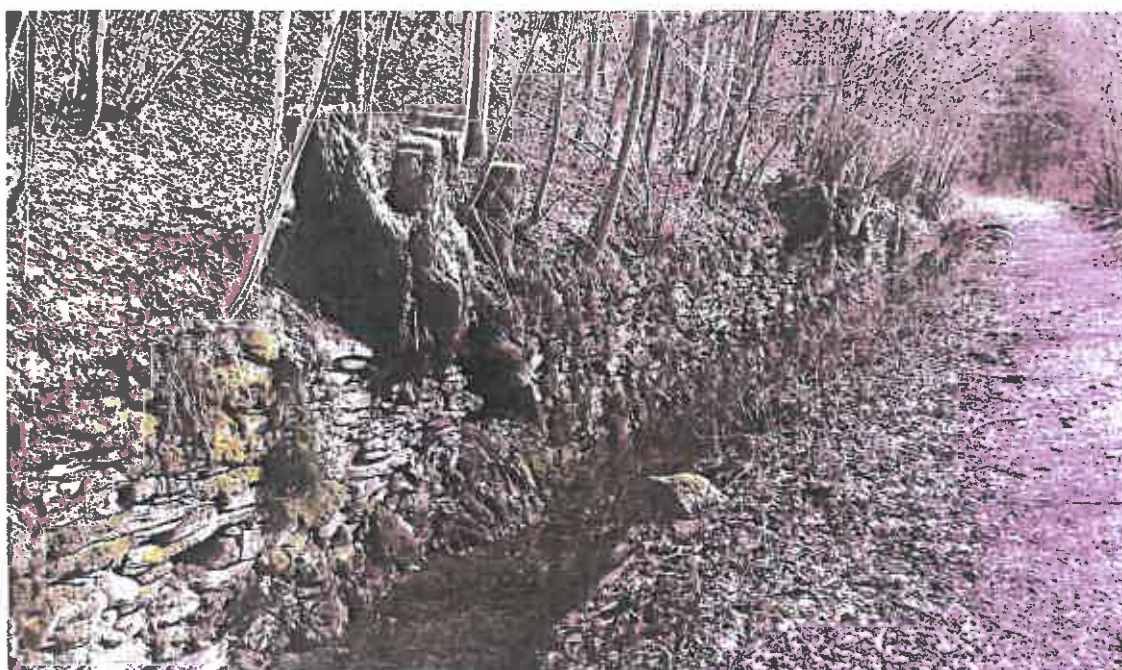
Abb. 3 Obergraben mit hangseitiger Trockenmauer zur Hangsicherung.

Entlang der Hangkante der Menzerheck verläuft der aus Bruchsteinen bestehende Obergraben, gemauert aus der hier anstehenden Grauwacke. In einzelnen Bereichen sind die Mauern sowohl zur Talseite als auch zur Hangseite hin ausgebrochen. In den gut erhaltenen Abschnitten führt der Graben auch Wasser. Der heutige Graben hat einen Querschnitt von 1,0 m Breite und 0,6 m Tiefe. Zur Bergseite hin sind die Grabenmauern, je nach Steilheit des Hanges, in einer Höhe von 0,6 bis 1,5 m aufgemauert (Abb. 3). In einem Abstand von 250 m vom Wehr befand sich ein Überlauf. Der Obergraben wird auf einem 5 m breiten Damm zur ehemaligen Tuchfabrik geführt und erweitert sich auf den letzten 100 m zum Stauteich. Auf diesem Damm befindet sich heute ein Weg, ein möglicher Hinweis darauf, dass der ursprüngliche Obergraben breiter war und sich dessen Reste noch unter dem Weg befinden. Der Stauteich ist heute verlandet und aufgeschüttet. An der Talseite ist die bis zu 2 m hohe Teichmauer, bestehend ebenfalls aus der hier anstehenden Grauwacke, weitgehend erhalten (Abb. 4) und nur an einzelnen Stellen ausgebrochen.

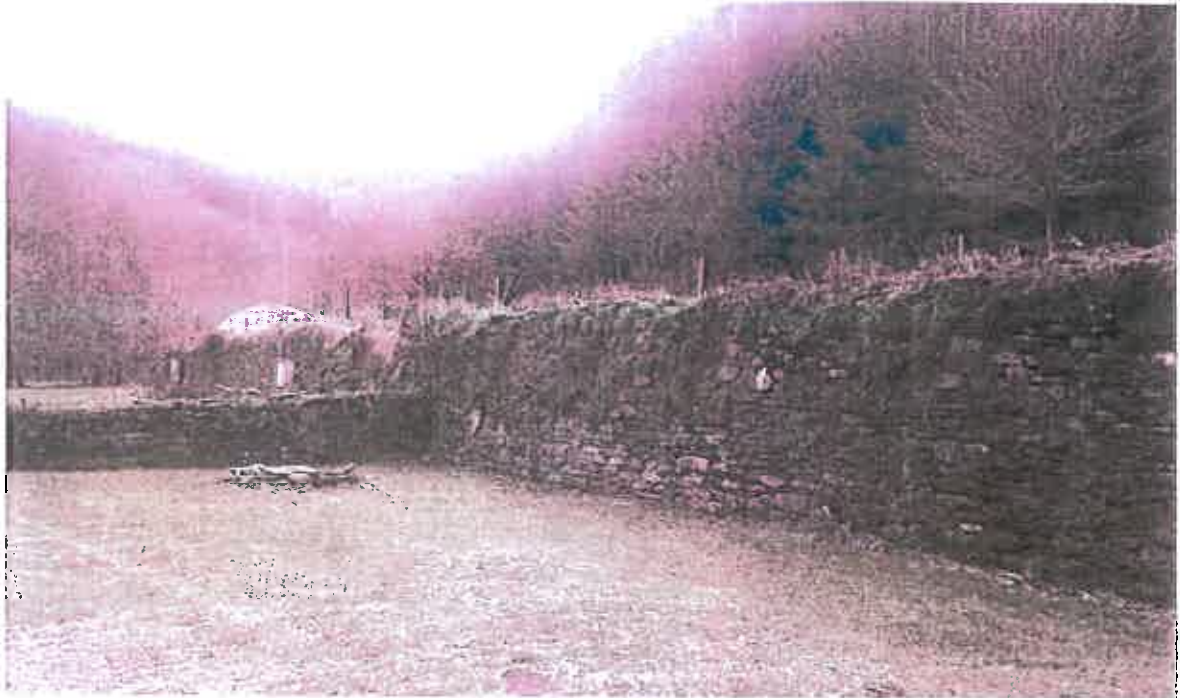
Abb. 4 Teichmauer mit dahinter liegendem aufgeschütteten Stauteich.
