Anlage: Schadensgutachten

Zustandsbewertung

RAVeL-Route – Vennbahn-Radweg

Stadtgebiet Monschau

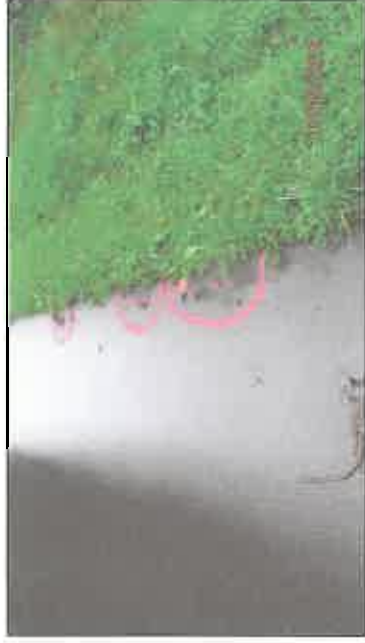
Abb. Pflanzendurchwuchs im Asphalt

Ein weiterer erheblicher Grund für den Pflanzenwuchs durch die Deckschicht liegt am fehlenden Schichtenverbund zwischen Trag- und Deckschicht. Eine Erklärung hierfür könnte eine unsachgemäße Verschmutzung der Tragschicht (z.B. infolge verdreckter Fahrzeugbereifung oder eingetragenen Schmutz vom Bankettbereich) sein, welche vor dem Aufbringen des Haftklebers nicht ordnungsgemäß gereinigt wurde.

Dies führt dazu, dass die Wurzeln bestimmter Pflanzenarten sich weit zwischen die beiden Fahrbahnschichten bewegen können und ggf. die Deckschicht durchstoßen.

Bei beiden Arten des Pflanzendurchwuchses (fehlende Tragschicht, fehlender Schichtenverbund) sind die Schäden im Randbereich erheblich. Die Decke hebt sich ab, bzw. wird durch den immensen Pflanzendurchwuchs großflächig aufgebrochen.

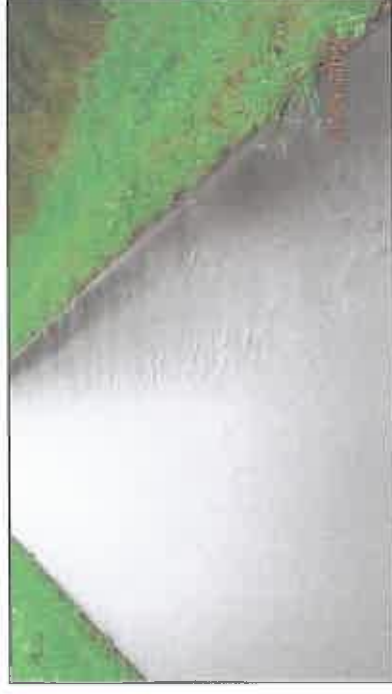
Unebenheiten im Asphalt

Die Fahrbahndecke weist aus z.Zt. unbekanntem Gründen in einigen Bereichen unregelmäßige Unebenheiten auf, welche insbesondere bei nassen Witterungen ersichtlich sind. Eine Verkehrsgefährdung stellen diese nicht dar.

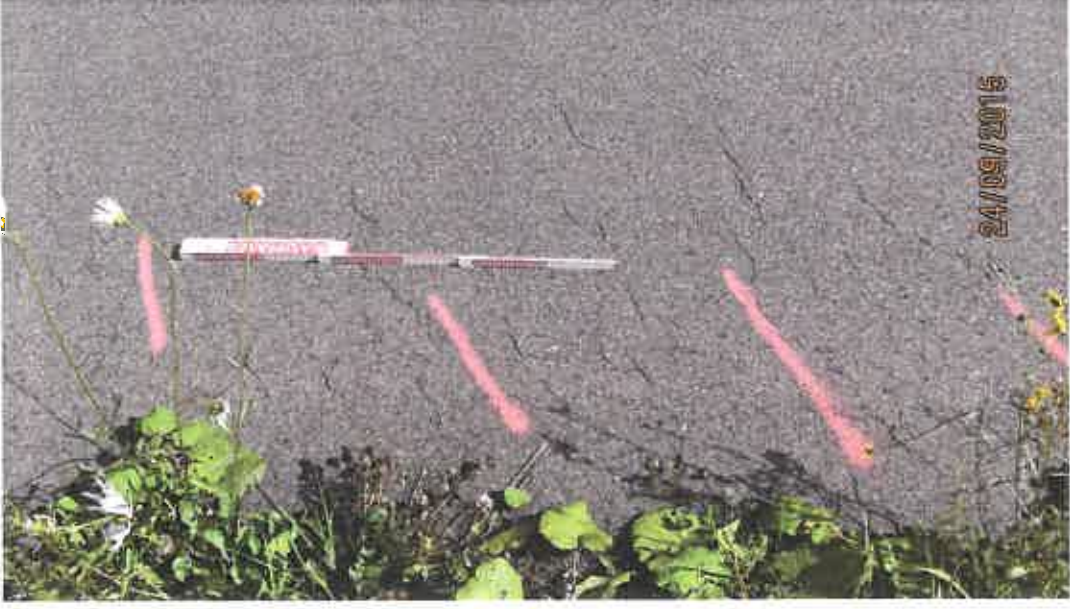
Bsp: Querrissbildung

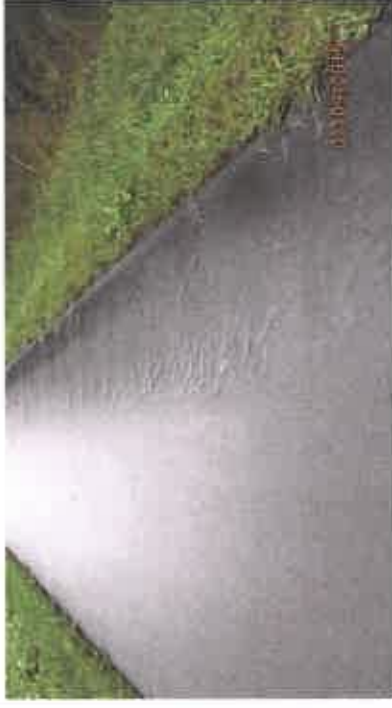
Bsp: unebene Fahrbahnoberfläche

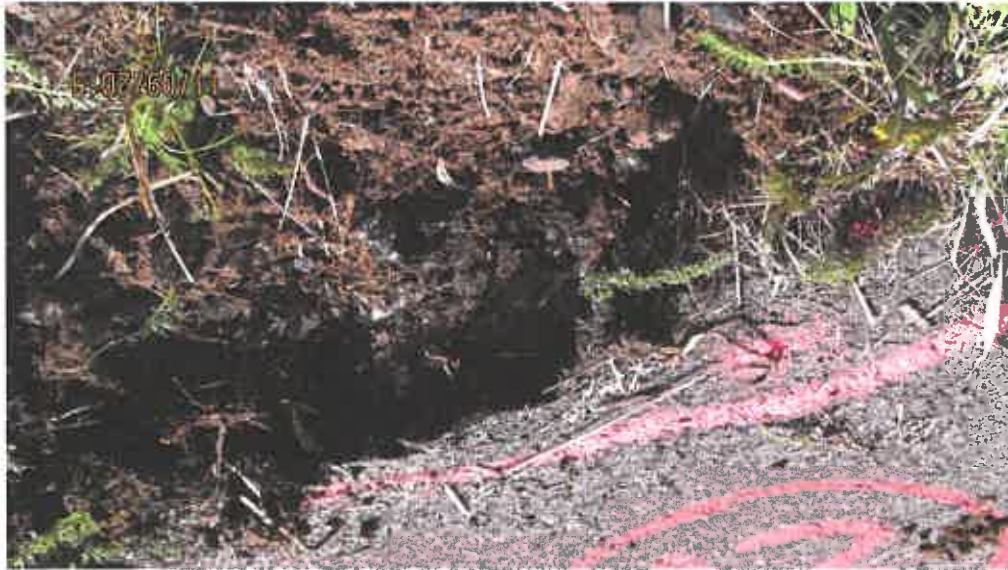
Pos	Fehlende TS [cm]	Anmerkung
1	3	Risse
2	6	+15cm Wurzeleinwuchs zw. TS und DS
3	7	Risse
4	7	Risse
5	0	
6	0	Wurzeleinwuchs zw. TS und DS, Risse
7	5	
8	11	Risse
9	9	Risse
10	0	Wurzeleinwuchs zw. TS und DS
11	5	Risse
12	6	Risse
13	3	Wurzeleinwuchs zw. TS und DS
14	0	
15	9	Schotter in TS, Wurzeleinwuchs zw. TS und DS
16	4	Schotter in TS
17	8	Wurzeleinwuchs zw. TS und DS
18	0	ok
19	9	Risse bei 12cm
20	14	Risse, kein Haftverbund
21	8	Risse
22	4	Risse
23	7	Pflanzendurchwuchs
24	9	Risse
25	4	
26	13	Risse
27	9	Risse
28	7	Risse
34	13	Risse
33	16	Risse
32	15	Pflanzendurchwuchs
31	20	Risse
30	5	Risse
29	7	Risse

Punkt 13 = 3cm (Wurzeleinwuchs)
